花县的地质灾害及防治对策

提 要 本区主要地质灾害包括岩溶塌陷、地裂缝、岩溶突水。这些灾害破坏地面、农田、民房和工程构筑物, 影响居民和工业用水。灾害产生的内因是地下存在可溶性岩层, 构造及岩溶裂隙发育无稳定隔水层, 局部存在膨胀土, 岩溶水与地表水沟通。近年大量开采岩溶水, 迅速改变地下水动力状态对灾害的发生起了触发作用。防止过量抽取地下水、防止大量排走地表水、加强地质勘察、依场地条件确定工程建筑位置、类型并作必要的地基加固处理系防治本区地质灾害扩展的有效途径。

花县常见地质灾害照片选编

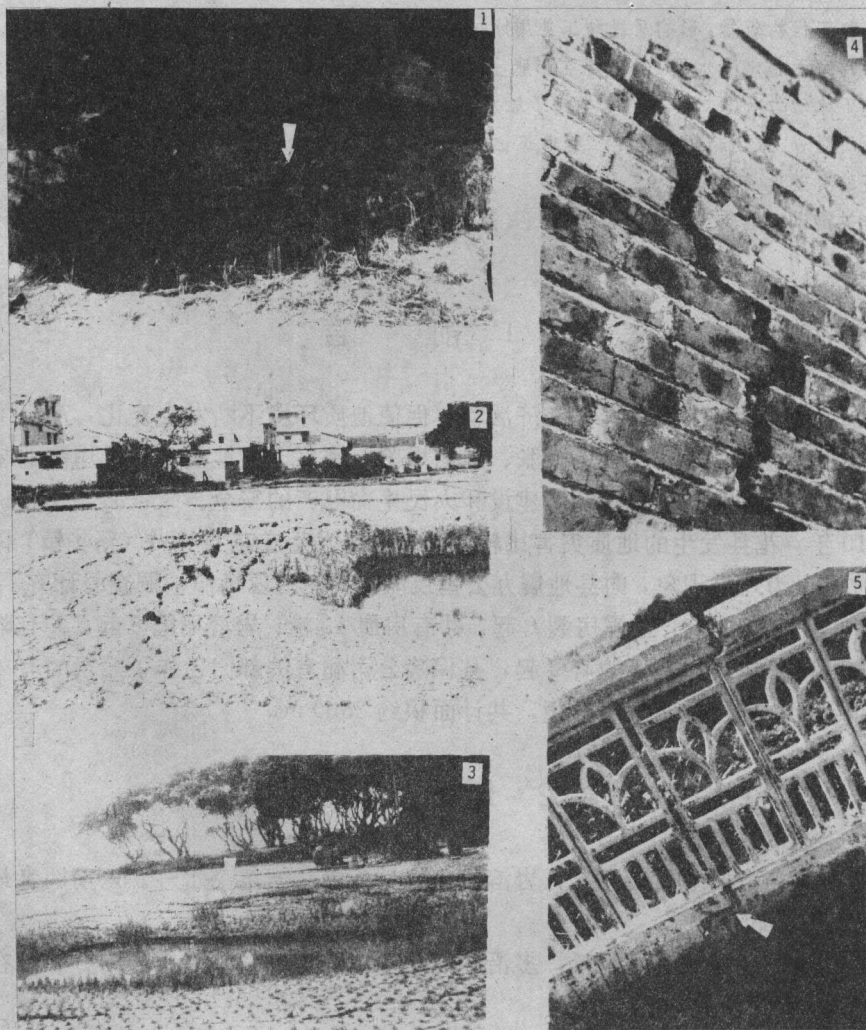
在该井东面和东北面 1 km 内约 150 亩稻田共发生 8 处塌陷。1987 年和 1988 年分别发生的 2 处塌陷, 已复原为耕地。1991 年发生的 4 处塌陷尚存。陷坑主要呈北东方向排列, 互相距离少数在 300 m 以内, 多数在数 m 至数 10 m 内。陷坑呈漏斗状, 最大直径 6 m, 最小 2 m, 深度一般 2.5 m 左右 (照片 1)。

- 1、椭圆形竖井状陷坑, 轴长 3.6 m 和 2.6 m, 深 2.1 m。
- 2、陷坑旁和弧形地裂缝, 一般缝宽 5 cm, 深 > 30 cm。
- 3、椭圆形漏斗状陷坑, 长轴 30 m, 短轴 26 m, 深 3.6 m, 积水深 1.9 m。
- 4、地裂缝破坏了房屋的墙体, 墙面错位外倾, 裂口宽达 5 cm。
- 5、地裂缝与建筑构件的裂缝沟通, 混凝土构件遭受破坏。

1991 年 7 月, 在东湖逆断层侧近 300 m² 范围内发生 7 处塌陷。陷坑有呈北东方向排列, 互相距离在 5 至 20 m 之间, 呈漏斗状, 筒状、碟状和竖井状。直径最大 30 m, 最小 0.6 m, 一般约 3 m。最大深度 3.6 m, 最小 0.2 m, 一般 2 至 3 m。陷坑旁边有不规则的裂缝 (照

片 2) 稻田上的最大陷坑积水面积达 60 m^2 (照片 3)。荔枝园中的碟形塌陷, 四周的不规则的地裂缝环绕, 面积约 30 m^2 , 深度约 0.3 m 。由于树根固结土层而不至完全塌陷。岩溶的同时塌陷, 迫使岩溶水及其充填物冲破塌陷岩溶之间的顶板而冒出地面, 使百余平方米的稻田覆盖着一层沙子, 同时使距离近 100 m 的一口民用井水位上升约 1 m 。

2.2.1 横钊庄地裂缝: 在田美村南部的横钊庄, 地处横潭河东邻距离 300 m 和青石河西岸距离约 400 m 的二级阶地上。杜某四户村民, 除一户为土墙瓦房屋外, 余三户均为 1977 年前后建成的红砖瓦房。其中一户建成 5 年后, 地面和墙面产生了微裂缝, 此后裂缝逐渐增多, 裂口逐年增大, 旱季涨大, 雨季缩小。调查时见屋内外地面不规则的裂缝较多, 墙面裂缝多呈斜向出现比较严重的裂缝有 20 多处, 裂口宽度一般 0.5 至 1 cm , 个别宽达 4 cm 。已构成危房。该屋西邻的土墙房屋, 墙面也产生了不少的裂缝, 裂缝的规模不及前者。在此屋之北, 距离约 200 m 的另一村民的厨房, 其四周墙面的裂缝多呈八字型于墙角端出现, 或从地面沿墙面斜向延伸。较严重的裂口 10 多处, 最大宽度达 5 cm 。局部墙面错位外倾 (照片 4) 有些地面用脚踏踏有空洞响声。已构成危房。该屋南约 10 m 一幢房屋, 天井的水泥地面有几条不规则的裂缝, 局部已塌陷成坑。天井与厨房的墙面也出现较多的裂缝。

2.2.2 县气象局观测场地裂缝: 在横潭村东面, 距离横潭河东岸约 200 m 。青石河西岸 300 m 的二级阶地上, 县气象局百余 m^2 的观测场, 布满很多大小不一的不规则的地裂缝。裂口宽度一般几 mm , 最宽约 1 cm 。使观测场部分水泥栏杆和挡土墙破裂倾斜, 裂缝最大宽度达 5 cm 。该局办公室楼东侧, 村民陈某于 1989 年建成的红砖瓦房, 1990 年厨房的局部墙面出现裂缝, 其一裂口宽度约 1 cm 的裂缝, 呈八字型产生在墙面角端, 一端往地面延伸。天井地面的裂缝处, 用脚踏有空洞的声 (照片 5)。

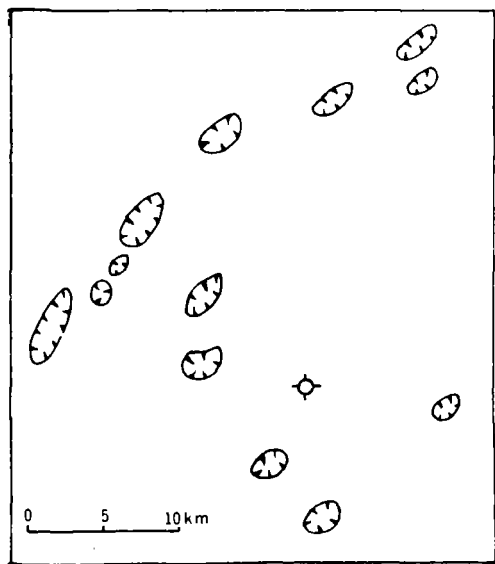
图 1 新华镇供水生产井抽水试验时产生的塌陷分布图

位于城区北面, 五华村和县食品厂附近, 此面约 1 km 有 2 口城区供水生产井。该井在 1972 年钻井抽水试验时, 曾引起井孔 400 m 内的稻田发生 17 处塌陷。陷坑主要呈北东方向排列, 最大直径 6 m, 最小 0.5 m (图 1)。在县食品厂西面约 300 m 的稻田, 也因钻井抽水试验, 引起附近稻田发生几处塌陷。

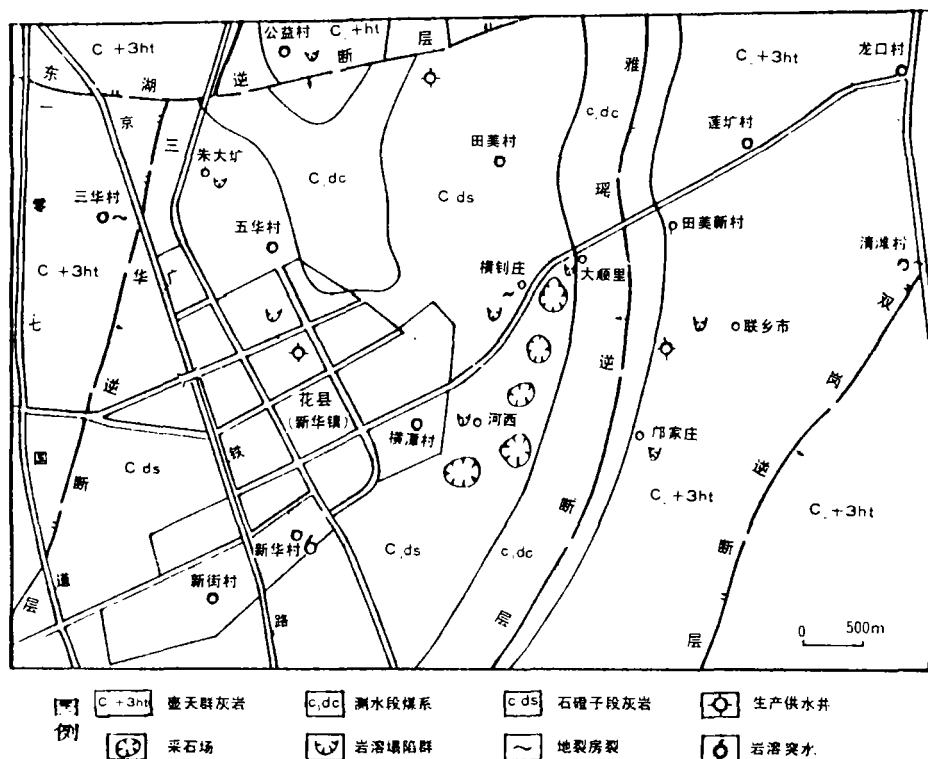
图2 花县(新华镇)地质及其灾害分布图

上地质灾害的主要因素。岩溶水较大量开采,地表水被抽走,从而改变了地下水的动力条件,是产生地质灾害的诱发因素(图2)。

由此可见,地下水位降低得越深,松散层水量被疏干得越大,造成地面变形就越大,产生岩溶塌陷和地裂缝就越多,地质灾害就越严重。
