WYY-1型气象三要素雨量传感器 常见故障的分析及排除

摘要: 论述了永安地震台 WYY-1型气象三要素雨量传感器的工作原理, 总结日常观测中常见的雨量传感器故障, 对故障的产生原因进行分析, 提出故障的解决办法, 可为其他相关地震台站提供借鉴。

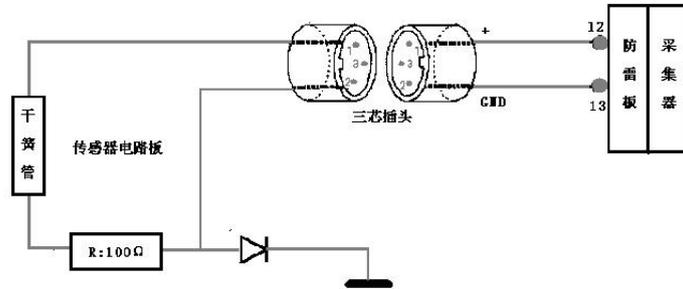
图2 SL-3型雨量传感器电路连接示意图

其次查看雨量传感器通信线路上所有的接头是否接触良好。SL3-1型雨量传感器的电路连接如图2所示,从图中的连接示意可以知道,采集器流经防雷板上的12号接口、三芯插座上的1号脚、干簧管、100欧姆电阻、再流经三芯插座2号脚、防雷

板上的13号接口,最后再回到采集器(以下把这段电路称做雨量传感器电路),在磁钢对干簧管进行扫描时能在短时间内形成一条通路,从而完成雨量观测数据的采集,这中间只要有一个地方发生断路故障,就会造成有降水时无雨量记录现象。

(2) 电路板检查:如果确认不是干簧管出现故障,将翻斗进行平放,用万用表欧姆档测量三芯插座1,2两脚(如图2所示,即缺口上下端的插脚)间的电阻,如果显示的测值接近100Ω,说明雨量传感器电路板以及上面的各元件、焊接点都是完好的。否则,说明线路中有存在故障,应将整块电路板认真查看一遍,如有发现焊点脱焊现象,重新将其焊上即可。

(3) 传感线路检查。将防雷板上的12与13号接头(如图3所示,传感线路在防雷板上的两个接头)取下,拔下上面的三芯插头,用万用表电阻导通档测量三芯插头的1、2号两插孔(缺口上下侧的插孔),应显示不导通,否则说明传感线路中有某一段存在短路。然后再将12,13号两接头进行

短接,再测试插孔1,2口应显呈现导通状态,否则说明线路中存在断路情况。

将万用表旋转至直流电压档,对干簧管两端的电压进行测量,如果电压显示为0V或近似0V,说明雨量传感器电路有故障发生,应对传感线路以及传感器电路板进行一次全面检查。如果电压测得为5~6V,说明整个雨量传感器电路除干簧管外都是正常的,此时若把翻斗放平,电压会快速的降到0V左右,否则说明干簧管有故障发生。下面对每个部分的检查方法进行详细描述。
