川滇交界东部地区房屋震害特征研究

叶肇恒, 宴金旭, 毛利, 鲁长江
(四川省地震局, 成都 610039)

摘要: 通过对川滇交界东部地区(四川境内)房屋调查分析, 结合该地区 1993 年以来破坏性地震中各类房屋结构震害情况, 分析了各类房屋结构在不同地震烈度下的震害特征, 给出震害矩阵, 为地震灾害房屋直接经济损失评估和烈度评定提供参考。

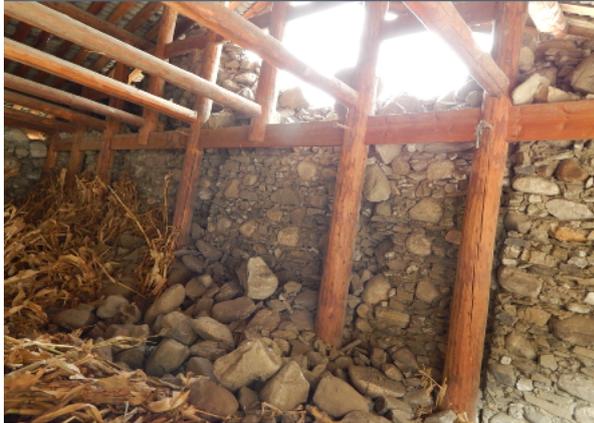
(1) 砖木结构。包括砖木、木构架、石土木房屋等老旧房屋,川滇交界东部地区土木结构房屋多以藏式土木和墙抬梁房屋为主,分布范围广,且多处于山坡地段,抗震性能非常差。烈度为 VI 时,部分房屋出现索瓦、墙体出现轻微裂缝;烈度为 VII、VIII 度时,部分砖木结构出现墙体开裂、破损、歪闪现象;烈度为 VIII、IX 度时,部分砖木结构出现墙体严重破坏、木檩条塌落、屋盖毁坏,少数甚至出现整体倒塌现象(图 2、3)。

图2 石木结构房屋外墙部分倒塌主体结构基本完好
Fig.2 Stone and wood structure building was basically intact while part of the wall was collapsed

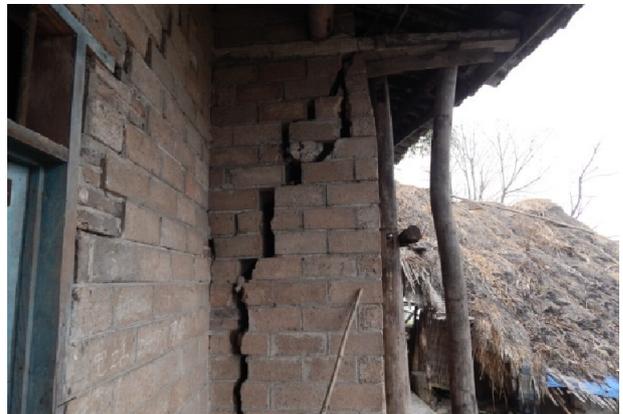
图3 砖木结构房屋墙体开裂
Fig.3 The wall cracking of brick and wood structure building

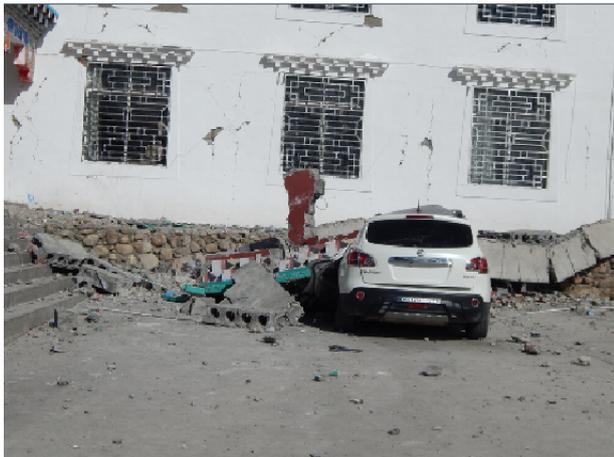
(2) 砖混结构。砖混结构分正规设计的和农民自建的非标准砖房,两种砖混结构的实际地震表现尤其在 VIII、IX 度高烈度区表现差异很大。VI、VII 度时,个别内墙多见抹灰层开裂或墙体开裂;VIII、IX 度时,正规设计的砖混结构震害表现良好,多为底层受剪开裂,女儿墙开裂或跌落,个别有纵横墙交接处竖向裂缝、或墙体裂缝;非标准砖房因其建设随意性强、墙体较薄、底层多空旷、因悬挑刚度有变等,墙体出现 X 型裂缝贯通,多数墙体开裂明显(图 4、5)。

图4 康定木雅祖庆学校砖混结构墙体垮塌
Fig.4 The brick-concrete structure wall of Kangding Muyazu school collapsed

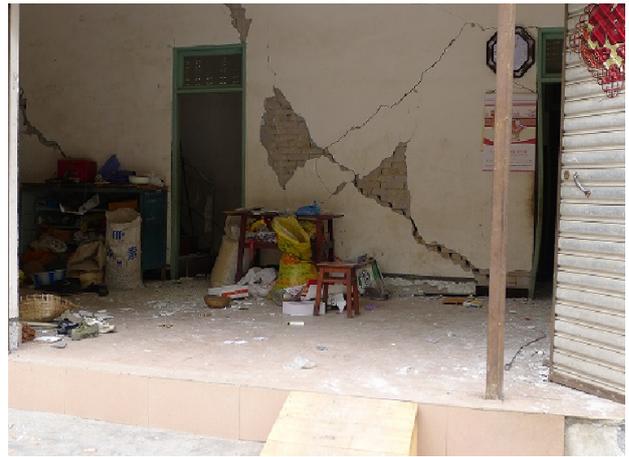
图5 砖混结构房屋X型裂缝贯通
Fig.5 X type fracture coalescence of brick and concrete structure building
