福建仙游郊尾井水位、水温异常成因探讨

摘要: 通过对仙游郊尾井观测系统工作环境和个工作状态的检查、观测环境排查、水下电视探测、抽水实验等现场工作, 以及对干扰井和观测井的水样进行氢氧同位素和水质成分分析, 认为仙游郊尾井水位、水温资料自2017年7月5日开始出现的同步异常现象是附近新打的机井干扰所致, 不是地震前兆异常。因打井对基岩的压力增大, 使得含水带内裂隙增大, 导致出水量增多, 同时新打的井破坏了含水带原有的平衡, 在多种因素综合影响下, 深部水量加大, 水位大幅度上升; 深部的高温水上涌, 使得120 m处的水温升高。同时干扰机井抽水, 造成观测井水位、水温出现同步下降。

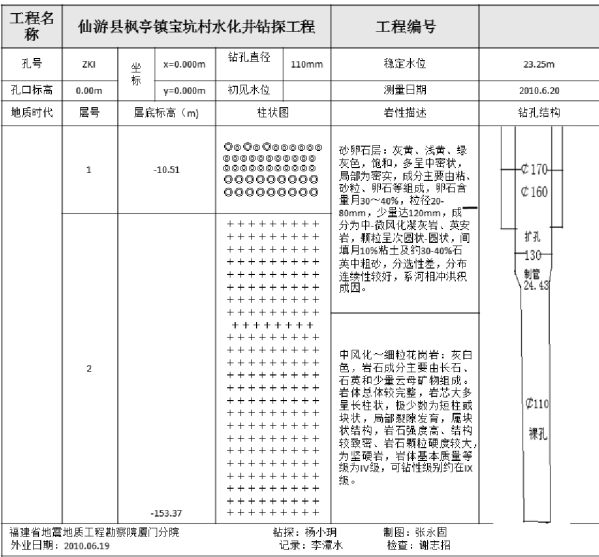
图 1 观测井柱状图

仙游郊尾井位于福建省莆田市仙游县枫亭镇宝坑村,处在近东西向的漳平-仙游断裂带内,距离北东向长乐-诏安断裂带西北约 6 km。井深 153.37 m,高程 27 m,套管长度 24.43 m,是一口静水位观测井。地下水主要赋存和运移于砂卵石层孔隙及基岩中风化-细粒花岗岩的裂隙中,地下水类型为裂隙承压水,据钻探揭露本观测井共有 5 个裂隙含水带,其中 138.51~138.67 m 段为主要观测含水带,观测井钻孔柱状结构见图 1。仙游郊尾井使用 TDL-15 型数字水位仪和 TDT-36E 型数字水温仪进行水位、水温测项观测,2012 年 11 月在安装水温传感器前曾进行水温梯度测度,测试结果显示,该井水温呈现正梯度变化,并发现在 120 m 处有异物堵塞,因此将水温传感器放置于井下 120 m 观测。

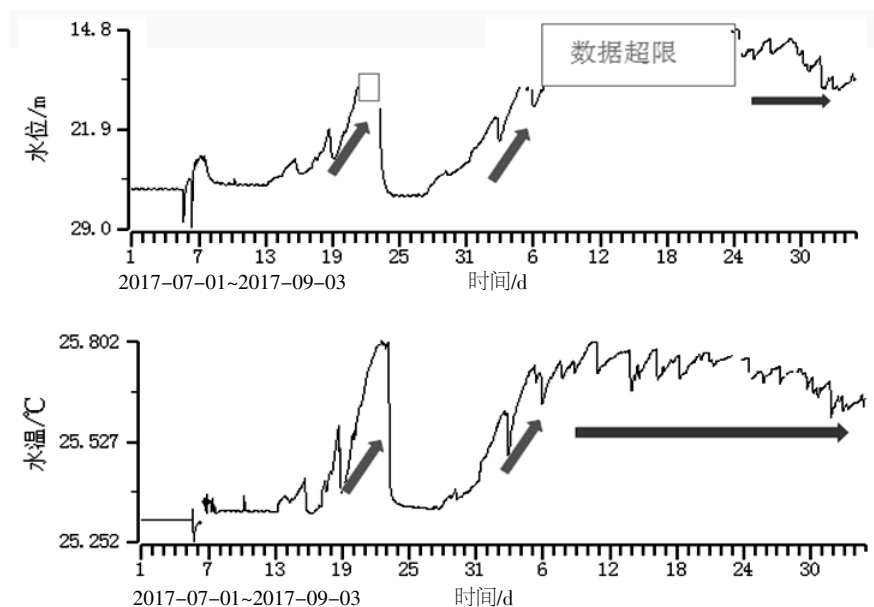
图 2 水位与水温异常变化曲线图

2017 年 7 月 5 日开始, 福建省莆田市仙游郊尾井水位、水温出现同步异常现象。7 月 5 日 14~17 时水位和水温同时大幅度下降, 幅度分别为 2.5 m 和 0.094 2 °C, 而后缓慢回升。7 月 6 日 8~12 时, 水位、水温再次出现大幅度突降-快速回升现象, 之后在高值上持续震荡, 固体潮消失, 直到 7 月 7 日 15 时基本恢复正常。7 月 13 日开始水位、水温又两次出现大幅度上升现象, 至 9 月 3 日, 水位总体上升幅度约为 11.05 m, 水温总体上升幅度约为 0.47 °C, 这期间的变化过程可以分为 3 个阶段, 第一阶段为 7 月 13~23 日, 水位因仪器超

量程无法观测到数据, 水温约上升 0.42 °C, 然后快速下降恢复; 第二阶段为 7 月 27 日至 8 月 10 日, 水位因上升幅度过大于 8 月 7 日开始仪器超量程无法观测到数据, 水温约上升 0.42 °C, 之后稳定在高值变化, 之间还伴有突降现象, 8 月底开始水位、水温出现逐渐下降的迹象, 整个异常变化过程中, 水温出现异常的时间滞后水位 10~20 min (图 2)。该井水位自 2013 年 8 月观测以来, 测值较稳定, 年动态清晰, 未出现过大幅变化; 水温仪在 2014 年由于受过雷击干扰, 电源一直不稳定, 对观测数据造成一定的影响。但自观测以来, 水位、水温同步出现异常的情况未出现过。

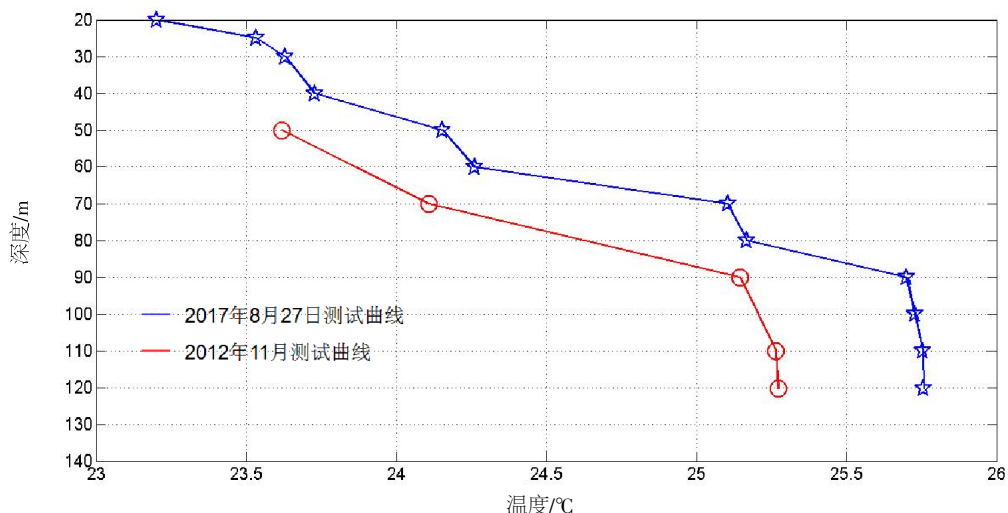
图4 温度梯度测试曲线

为了确认水面至水下 15 m 浑浊段是否有高温水渗入，8 月 27 日进行了温度梯度测试。按照井水温梯度测量要求，本次全程测量点间距为 10 m，结合井下电视结果，在井水浑浊部位进行加密测量(见表 1、图 4)。

温度梯度测试结果显示，本次温度梯度测试曲线与 2012 年测试曲线变化趋势基本一致，水面至水下 15 m 浑浊段未见明显高温变化层，基本排除该段有地表热水渗入的可能。

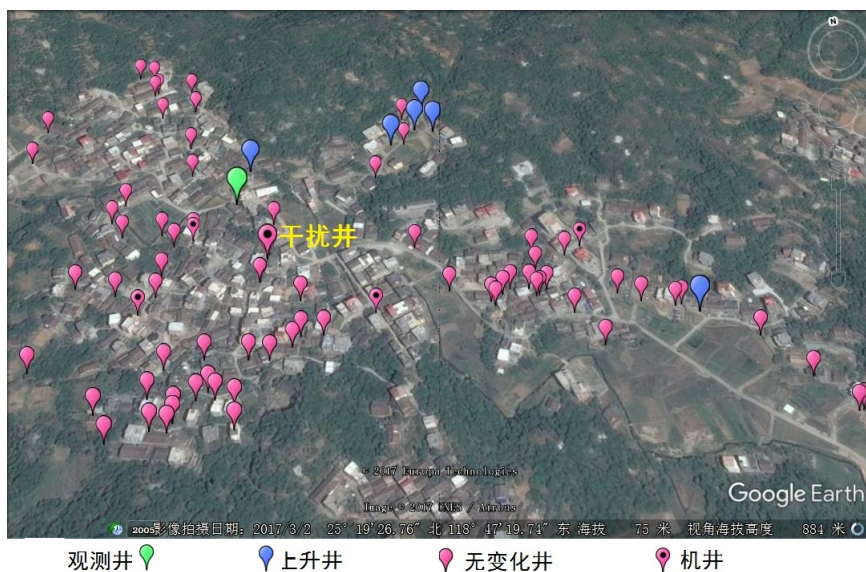
图5 宝坑村水井分布图

仙游郊尾井所在的莆田市仙游县郊尾镇宝坑村现有 3 500 多人，700 多户，生活用水来源有自来水、山泉水和井水。对全村所有水井进行逐一排查，共走访调查了 94 口水井，其中有 6 口浅井(井深 10 m 以下)出现不同程度的上升现象，其余 88 口无明显变化，未发现大面积水位上升的现象。

94 口水井中，有 6 口机井，其中一口为 2017 年 7 月 4~6 日新打的机井，位于观测井东南面 108 m，井深 100 m，由于打井时间与观测井水位突降和震荡时间基本一致，又因该井深 100 m，与观测井处同一含水带，根据连通管原理，该井抽水会对观测井造成影响，因此怀疑其为干扰源。全村水井分布见图 5。

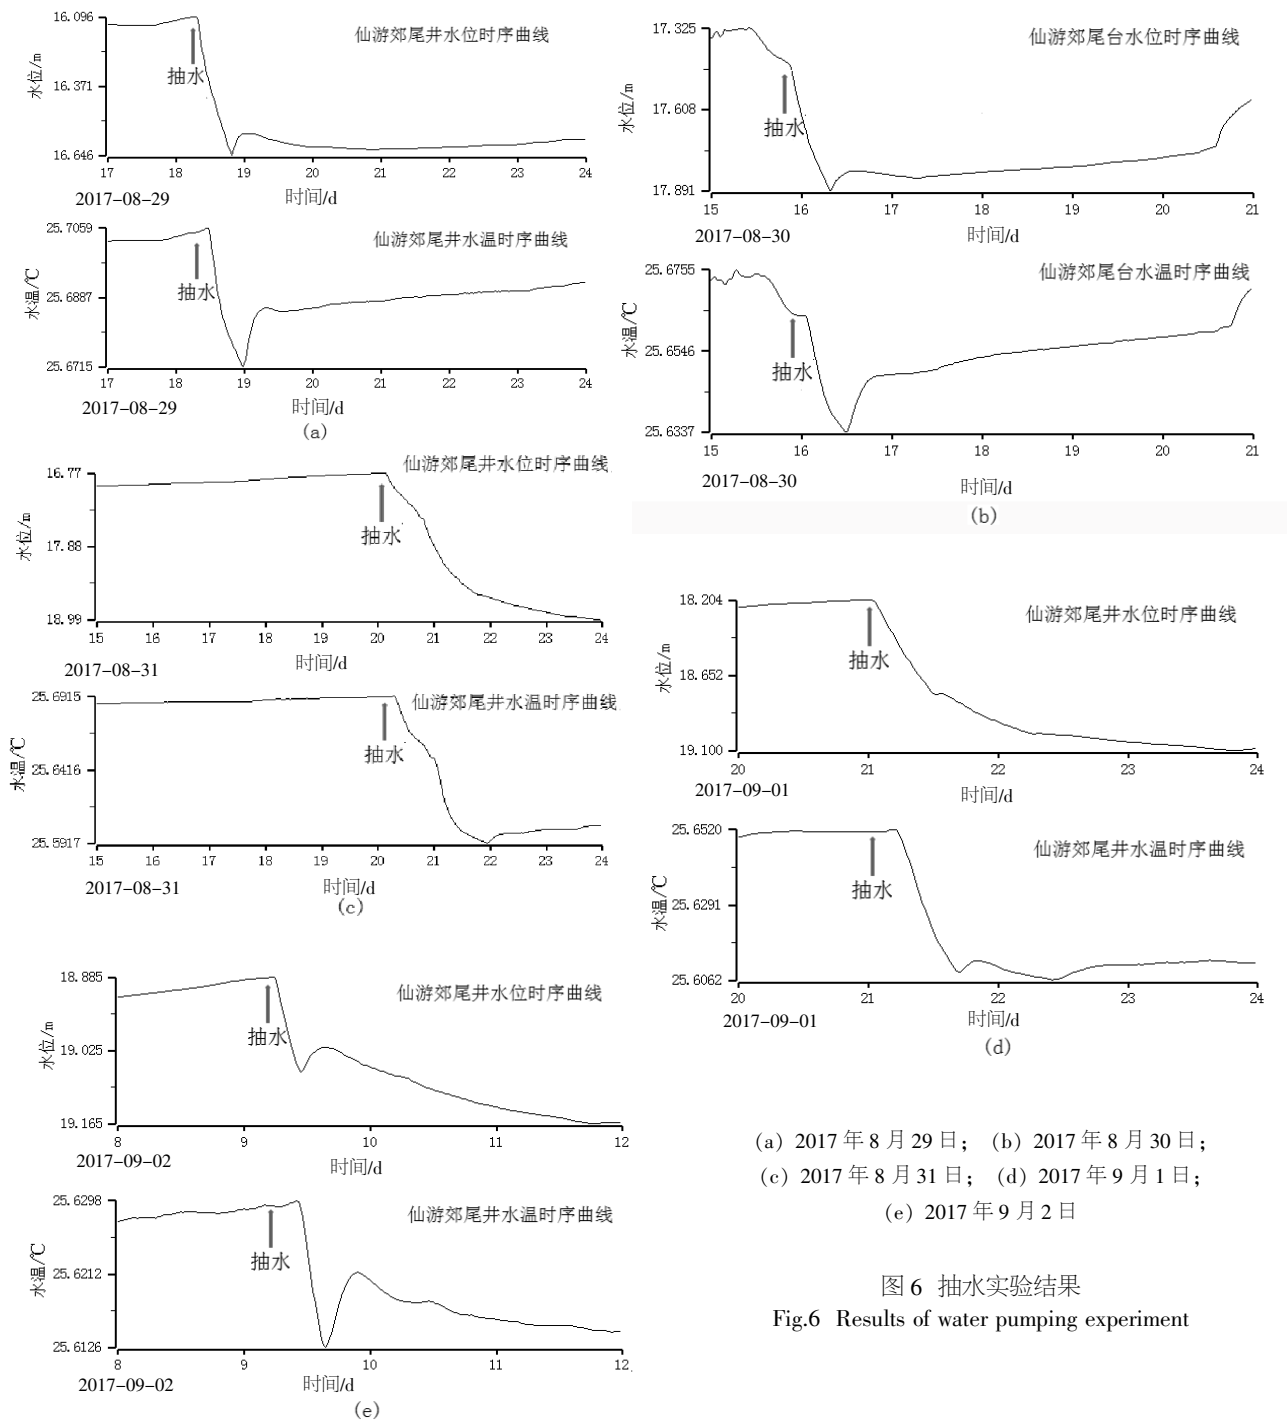
图 6 抽水实验结果

日至9月2日连续5天进行了5次抽水实验,并于8月30日至9月2日在干扰井上安装了LN-3A数字水位仪进行对比观测(见表2,图6~7)。

从抽水实验和对比观测结果分析,干扰井抽水时,该井水位与观测井水位同步大幅度下降,观测井水温的下降变化滞后9~11 min,可以确定因干扰井抽水造成观测井的水位、水温的大幅度下降。

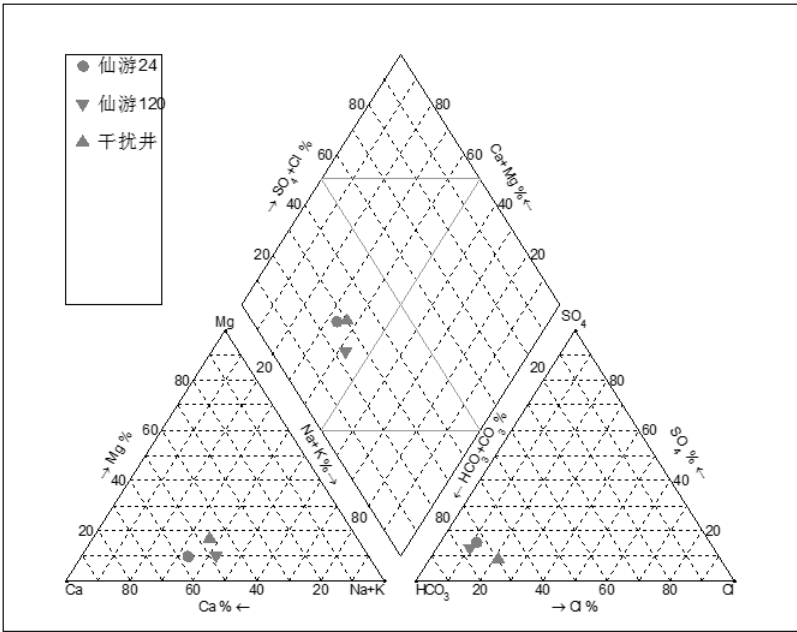
图 8 水化离子 Piper 图

(1) 水质类型分析。观测井和干扰井3个水样水质成分分析结果见表3。从表中可见,2井口水质类型均为 Ca-HCO_3 型,为重碳酸型水,代表典型的大气水与岩石之间的第一阶段反应,反映了浅层的水文循环特征,缺乏深部的物质来源^[8-9]。从水化离子Pipper图(图8)分析,3个水样离子浓度的相对含量分布集中,含量接近,说明2口井来自同一水源。

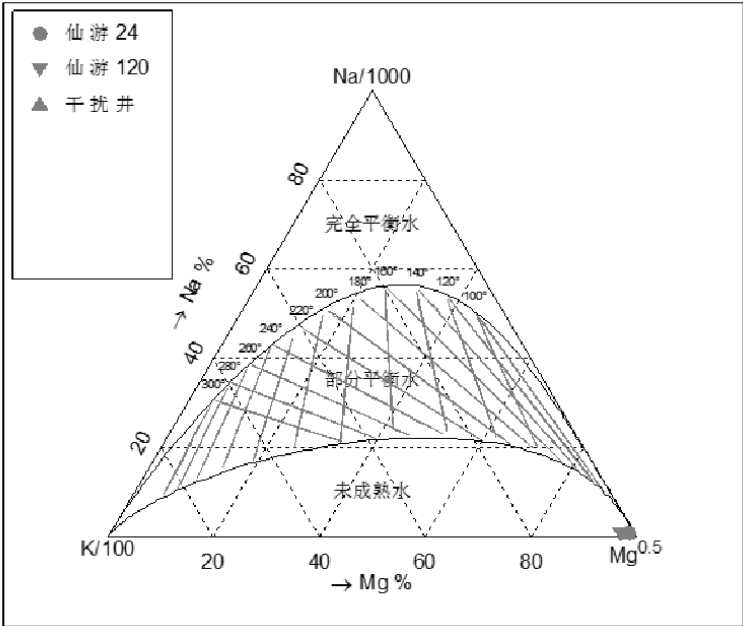
图 9 Na-K-Mg 水化学离子三角图
Fig.9 Triangular diagram of hydrated ion of Na-K-Mg

将 3 个样品数据投到 Na-K-Mg 三角图(图 9),发现 3 个水样全部处于未成熟水区域,并且非常靠近 Mg 端元附近,表明水-岩反应程度较弱,水-岩尚未达到离子平衡状态,地下水循环周期快,溶解作用仍在进行。

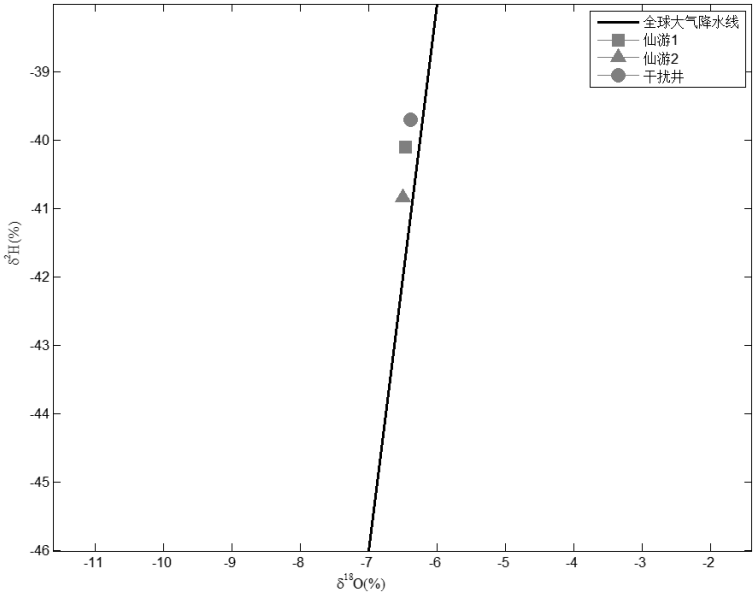
图 10 水样氢氧同位素与大气降水线关系图
Fig.10 Relationship between hydrogen and oxygen isotopes in water samples and meteoric water line

$\delta^2\text{H}$ 值为 -40.8‰ – -39.6‰ , $\delta^{18}\text{O}$ 值为 -6.5‰ – -6.3‰ , 3 个水样氢氧同位素比值均在全球大气降水线附近(图 10),表明均为大气成因水,其水-岩反应程度较低,循环深度不大^[8-10]。
