## 芦山 $M_s7.0$ 与九寨沟 $M_s7.0$ 地震灾区房屋 震害特征对比研究

梁厚朗, 申 源, 毛 利, 肖本夫  
(四川省地震局, 成都 610041)

**摘要:** 通过实地调研“4.20”芦山 7.0 级地震灾区和“8.8”九寨沟 7.0 级地震灾区建筑物破坏情况, 对灾区内框架结构、砖混结构和简易结构三种类型的建筑物震害特征进行了对比。结果表明: 两次地震中相同结构类型的建筑物在同级别地震作用下其破坏程度不同, 其中砖混结构和简易结构震害特征差异性较大, 分析认为除地震本身作用外, 灾区房屋的抗震性能不同也是造成两次地震建筑物震害特征差异较大的原因。最后提出了建议以供灾区恢复重建、农村民居安全建设等借鉴和参考。

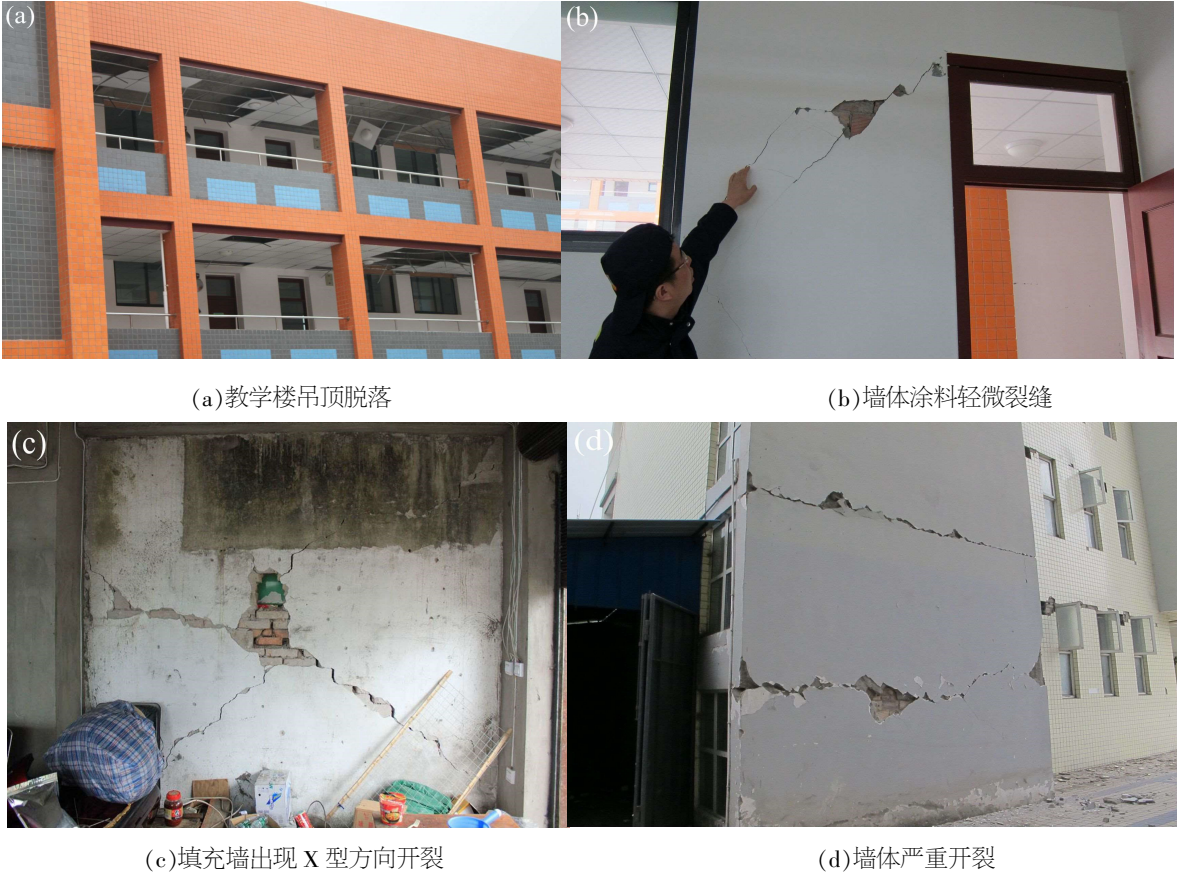
构构件的破坏现象。在Ⅶ、Ⅷ度区内震害特征主要表现为填充墙、女儿墙的震损破坏(如开裂、破损甚至整体倒塌)，其中Ⅷ度区相当一部分汶川地震后新建的框架结构出现了较为严重的填充墙及附属构件的震损破坏。在县城城区有少量新建或在建的框架剪力墙结构房屋，在本次地震中基本未见破坏(图 1)。具体震害特征如下：

图 1 芦山地震灾区框架结构房屋震害特征

① 主体完好,非结构构件轻微破坏。宝兴县蜂桶寨小学位于芦山地震极重灾区,建于汶川地震后,两栋教学楼格按照框架结构抗震设防标准进行建设,黏土实心砖填充墙砌筑密实,地震时主体结构构件基本完好,破坏集中于非结构构件墙体涂料轻微开裂和吊顶脱落。

② 填充墙破坏。震中附近的龙门乡民居房屋,填充墙遭到多处破坏,部分墙体出现 X 型开裂,主体结构基本无损伤。

③ 主体基本完好,填充墙中等破坏。天全县中学教学楼位于极重灾区,严格按照框架结构抗震设防标准进行建设,黏土实心砖填充墙砌筑密实。由于离震中比较近。地震时填充墙与构造梁之间出现横向开裂,主体结构未遭到严重破坏。

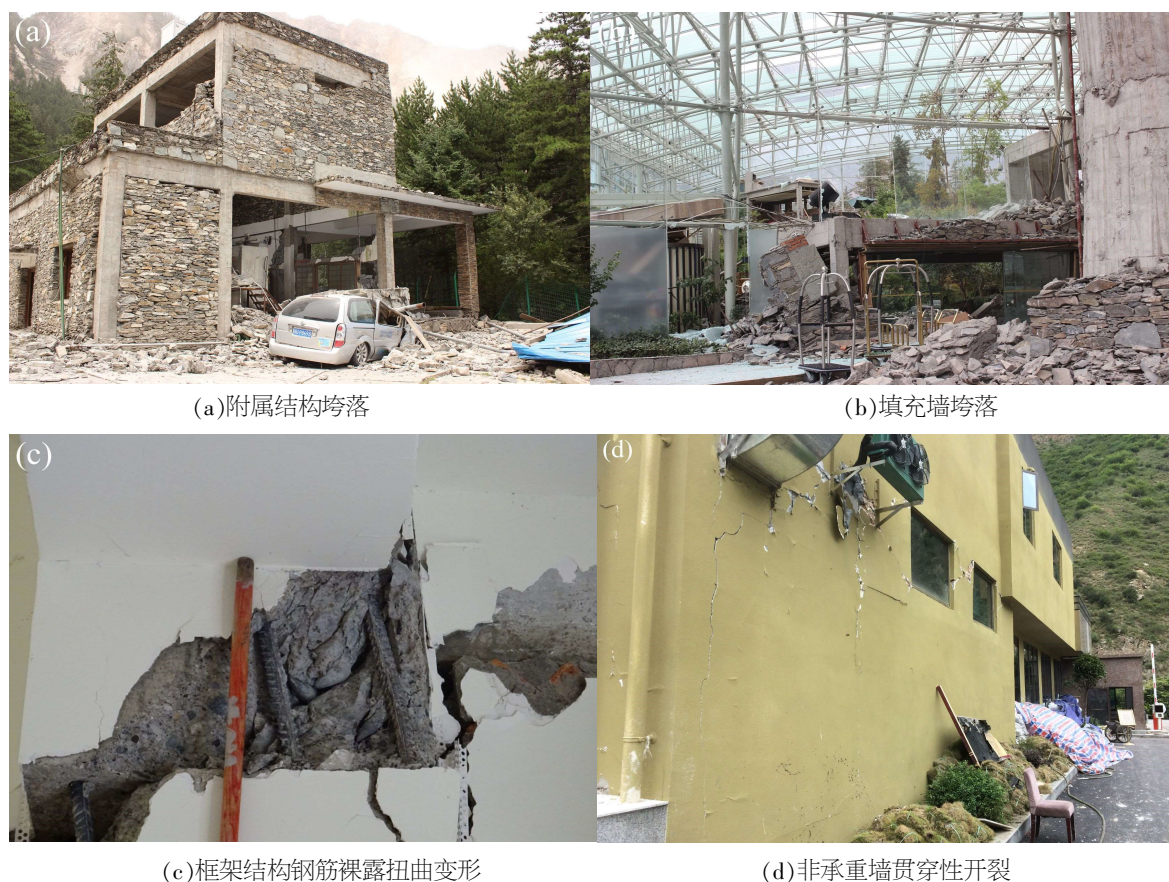
屋震害程度与芦山地震灾区总体相同,框架结构房屋的破坏现象主要集中在震中漳扎镇。在烈度为Ⅷ、Ⅸ度区的框架结构房屋震害表现为部分房屋出现构造柱位错及梁柱结合部出现较大纵向、横向裂缝,少数出现断裂现象,填充墙部分出现 X 型裂缝贯通,墙体开裂普遍(图 2)。具体震害特征表现为:

① 主体结构基本完好,非承重构件严重破坏。九寨沟天堂国际酒店由于结构设计不合理,导致结构受力不均衡,非承重构造遭受破坏而垮塌,造成多人死亡和重大财产损失。属于典型框架结构非承重构件的破坏。

② 主体轻微破坏,非承重墙体严重开裂。漳扎镇框架结构房屋多为 2008 年汶川地震灾后恢复重建房屋,此次地震中个别房屋出除个别主体结构遭到破坏外,多数建筑结构表现出良好的抗震性能。

图2 九寨沟地震灾区框架结构房屋震害特征

墙、雨棚、装饰构件等。长期以来,附属结构的可靠性设计没有引起充分的重视,往往在强震的作用下,附属结构是建筑的薄弱环节,易造成垮塌、掉落从而造成人员伤亡。此次九寨沟地震震中附近的九寨沟天堂酒店(框架结构)因屋顶构件掉落,附属结构的倒塌,造成一定的人员伤亡,根本原因就是没有对附属结构进行可靠性的抗震设计,忽视了对建筑附属结构的措施保护,从而造成重大的伤亡事故。对于附属结构构件的保护措施,应对构件进行抗震计算,对于不同功能的构件,应满足相应的承载能、变形能力要求,并应具有适应主体结构变形的能力,再采取相应的连接、锚固的保护措施。

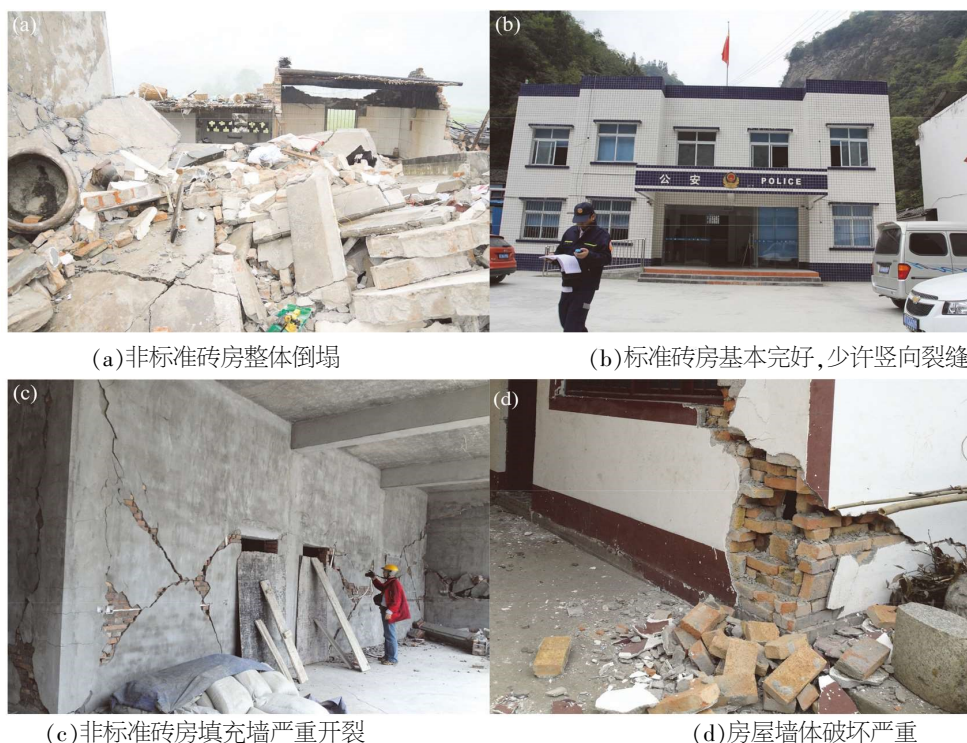
上述两种砖混结构的房屋在此次地震高烈度区(Ⅷ、Ⅸ度)震害表现差异较大:正规设计的标准砖房震害表现多为底层受剪开裂,女儿墙开裂或跌落,个别有纵横墙交接处竖向裂缝、内墙多见抹灰层开裂或墙体裂缝。非标准砖房因其建设随意性强、墙体较薄、底层多空旷、因悬挑刚度有变等,其在Ⅸ度区中等、严重及倒塌的震损率大致为 50%~60%;其在Ⅷ区中等、严重的震损率大致为 30%~40%;Ⅶ、Ⅵ度震损率逐渐降低。具体震害特征表现为(图 3):

①非标准砖房倒塌、损毁。震中附近的芦山县龙门乡,受经济条件制约,该地区砖混结构房屋多为农村自建房屋,未经过正规的抗震设防设计,在此次地震中损毁严重。

②标准砖房整体结构基本完好。标准砖房在此次地震中基本上未造成严重破坏。在极重灾区,其震害表现良好,主要震害现象为纵横墙交接处竖向裂缝、内墙多见抹灰层开裂或墙体裂缝。

③非标准砖房墙体严重开裂、破坏。离震中不足 10 km 芦山县宝盛乡,该地区房屋也多数为非标准砖房,由于未经过正规的抗震设防设计,且填充墙砌筑砂浆质量差,在强烈地震的作用下,震害特征主要以严重破坏为主。

④非结构构件破坏、开裂。灾区内非结构构件由于与结构体系没有采用拉结措施,很容易造成破坏,其震害表现为填充墙砂浆面脱落、吊顶掉落、女儿墙垮落等。

图 3 芦山地震灾区砖混结构房屋震害特征

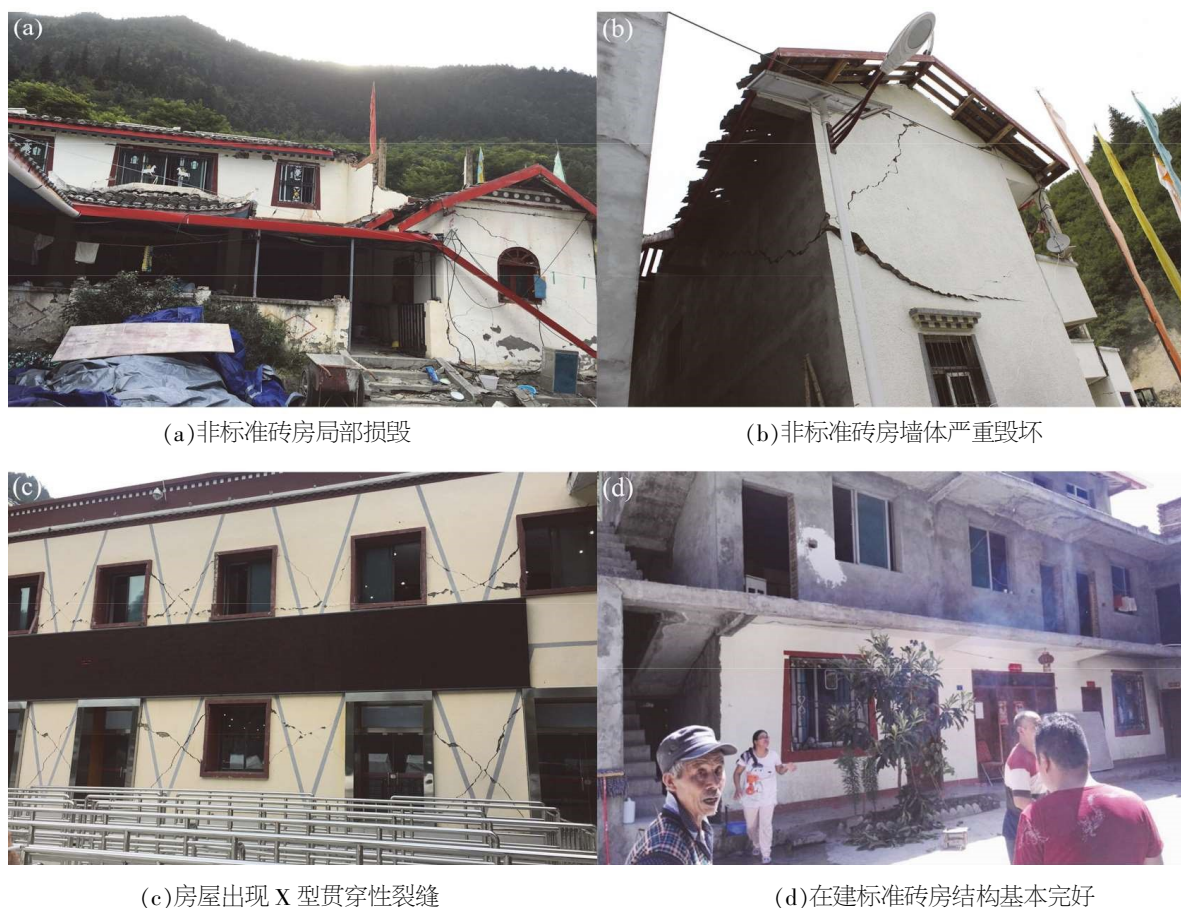
(2)九寨沟地震灾区。灾区内砖混结构房屋多为汶川地震、芦山地震后的重建房屋,新建房屋基本上都经专业图纸设计、具备抗震设防措施的标准砖房,绝大多数维修加固的房屋也按照抗震设防要求进行了加固,仍有部分房屋属于农民自建,抗震设防措施不到位。灾区内房屋墙体开裂现象较普遍,在Ⅸ度区有个别房屋被毁坏,多数房屋填充墙部分出现 X 型裂缝贯通。具体震害特征表现为(图 4):

①非标准砖房部分倒塌、损毁。房屋损毁主要集中在Ⅸ度区,遭受破坏的房屋多数为 2008 年汶川地震之前修建,无构造柱、圈梁且墙体由砖、石、土构成,导致承重墙体刚性减弱,抗震性能非常差。

图4 九寨沟地震灾区砖混结构房屋震害特征

② 标准砖房基本完好。九寨沟县城在汶川地震后,大多数新建和在建的砖混结构房屋均按照当地设防标准修建,此次地震中房屋主体结构破坏较轻。

③ 非标准砖房墙体开裂,非承重构件破坏严重。此类震害现象主要集中在Ⅷ度、Ⅸ度等高烈度地区,此类房屋结构柱、圈梁基本完好。遭受破坏的房屋多为自建房屋,由于未经过正规的抗震设防设计,建筑材料强度也很难达到设防标准,因此房屋墙体开裂现象较为普遍,部分房屋非承重构件表现为破坏严重。

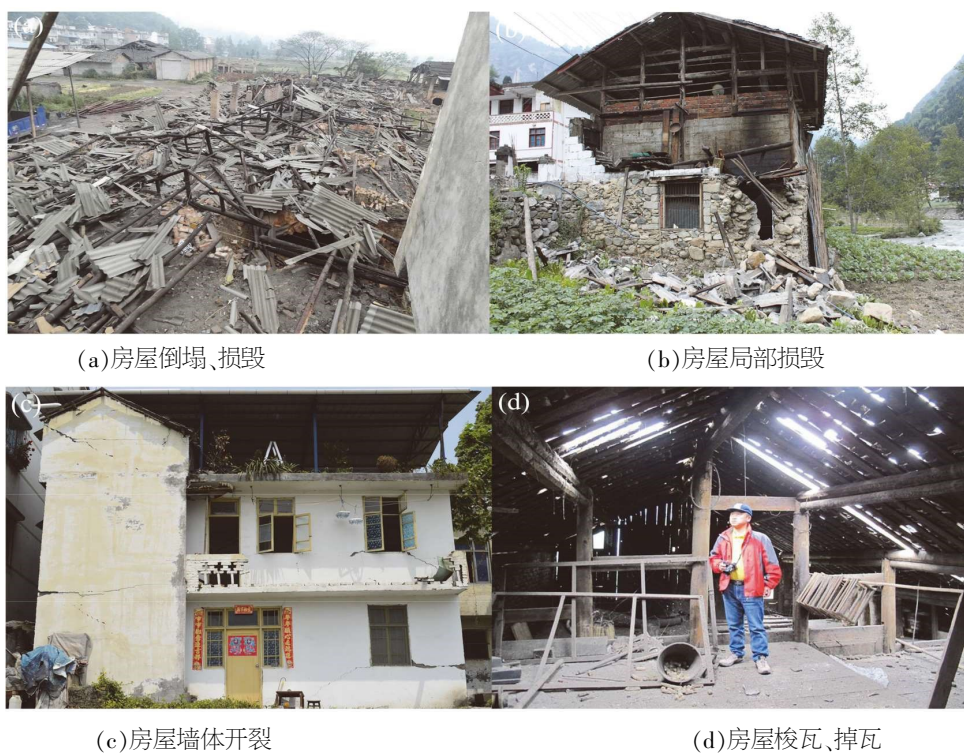
(1) 芦山地震灾区。灾区内简易结构房屋中砖木结构的房屋震害主要表现为砖墙、石墙的破损,砖墙连接处的破坏,木屋盖体系的破坏以及山墙破坏引起的木屋架垮塌,甚至整体房屋倒塌等。穿斗木屋架房屋其结构基本完好,极灾区内(Ⅸ度)未见中等以上破坏,主要震害表现为溜瓦、堆瓦;维护墙及填充墙开裂、倒塌;木构件破损断

裂以及由此引起的结构倒塌破坏;木构架倾斜;柱脚移位等现象。具体震害特征表现为(图5):

① 部分简易结构房屋倒塌、损毁。简易结构房屋损毁集中在极重灾区内容,受到强震作用砖木、土木结构容易出现围护墙倒塌或整体垮塌等损毁现象。

② 墙体开裂普遍。灾区内墙体开裂现象比较普遍,主要集中在Ⅶ、Ⅷ、Ⅸ度区。

③ 木构件破坏。房屋主体结构破坏较轻,多为木构架倾斜、柱脚移位、梭瓦掉瓦等。

图5 芦山地震灾区简易结构房屋震害特征

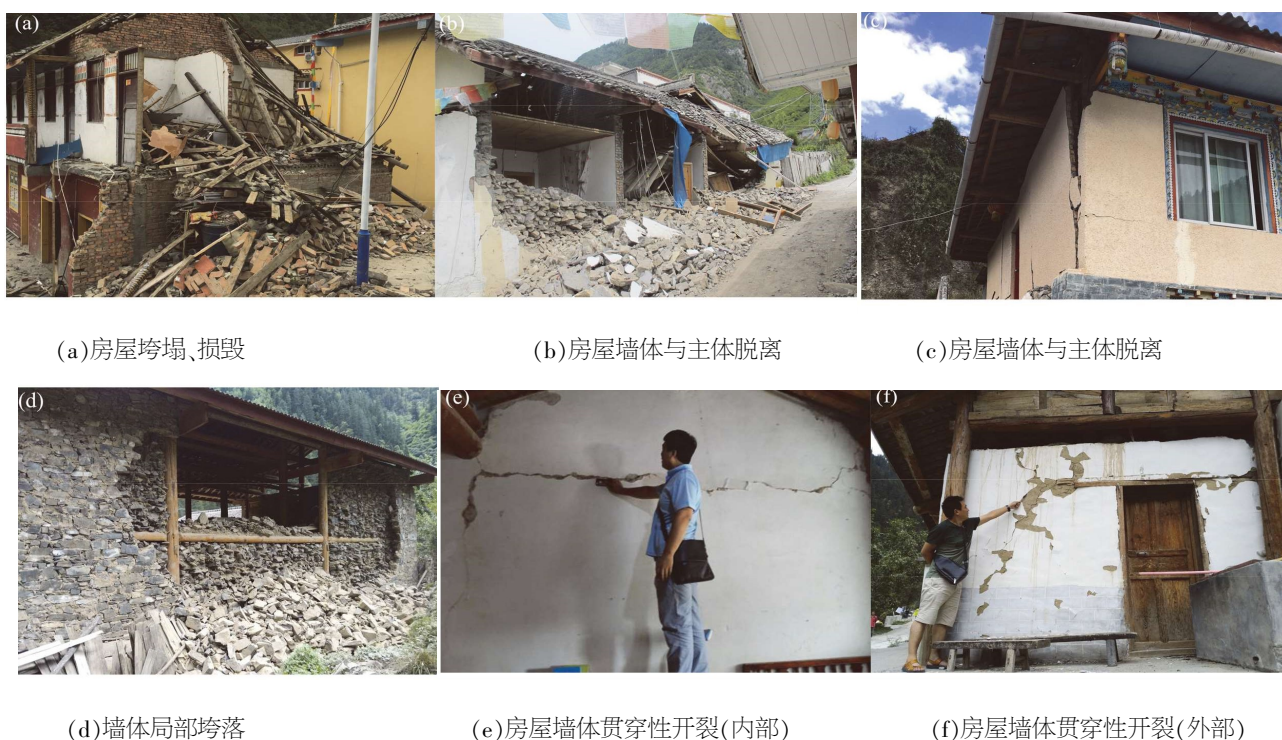
(2) 九寨沟地震灾区。灾区内房屋破坏主要为简易房屋破坏,其破坏面积约占破坏总建筑物面积的53%。在Ⅸ度区内,少数木结构房屋倒塌毁坏,维护墙多数倒毁,墙体贯穿性开裂现象普遍;Ⅷ度区内,部分墙体出现倒塌、倾斜、变形现象;Ⅵ度、Ⅶ度区内房屋墙体普遍出现裂缝,个别墙体倒塌,部分墙体局部倒塌。具体震害特征表现为(图6):

① 房屋倒塌、损毁。灾区内房屋损毁主要集中在震中漳扎镇,此类房屋大多数为2008年汶川

地震之前修建,基本没有抗震设防措施,此次地震中垮塌、损毁现象比较普遍。

②墙体严重损坏。此类破坏主要集中在Ⅶ、Ⅷ、Ⅸ度区,简易结构房屋中穿斗木木结构房屋

占比较大,虽然房屋墙体受到严重损坏,但是主体结构还基本保持完好。

③墙体普遍开裂。墙体开裂现象贯穿整个灾区,主要以墙体横向、竖向、斜向、X型贯通型裂缝为主。

图6 九寨沟地震灾区简易结构房屋震害特征
