四川穿斗木构架房屋典型震害特征分析

摘要: 在四川穿斗木构架房屋震害资料的基础上, 对区域内的穿斗木构架房屋进行地震易损性评估, 同时, 通过梳理历史震例, 归纳总结出穿斗木构架房屋的典型震害特征, 旨在为提升四川穿斗木构架房屋的抗震性能提供建议和参考。

Typical Seismic Damage Characteristics of Traditional Chuan-Dou Style Wood Frame Houses in Sichuan Province

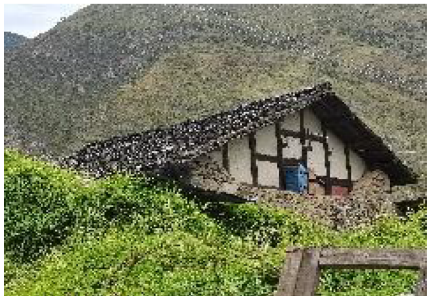
Ⅵ度区木构架基本完好

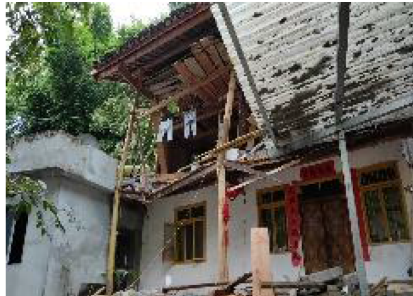
Ⅶ度区木构架歪斜

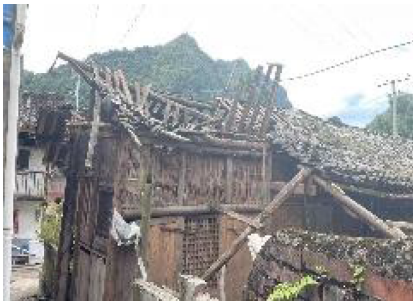
Ⅷ度区木构架局部倒塌

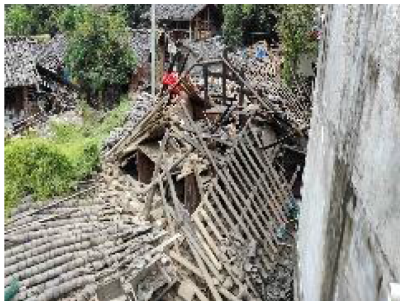
Ⅸ度区木构架完全倒塌

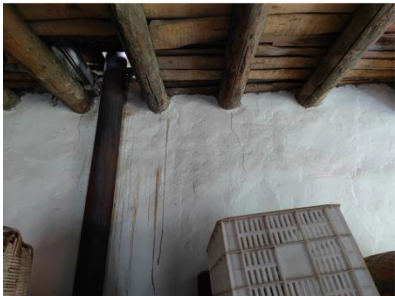
Ⅵ度区木梁轻微裂缝

木构架存在以下薄弱环节:受木材老化、虫蛀和湿度等问题影响,木构件会腐朽、断裂或变形,榫卯节点受制于加工工艺,无加固措施,当木构件受损,节点易发生榫口松动、卯口开裂

(1)注重低烈度区房屋的日常维护，针对高烈度区房屋承重构件损坏、榫卯节点拔榫、脱榫节点失效等震害现象，可采用FRP(纤维增强复合材料)提升木构件的强度和刚度、CFRP(碳纤维复合材料)加强木构件的承载力和延展性，同时，GFRP(碳纤维复合材料)可以对节点进行约束，增强节点受力性能。

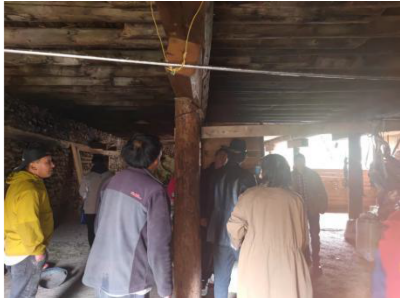
Ⅶ度区榫卯节点轻微脱榫

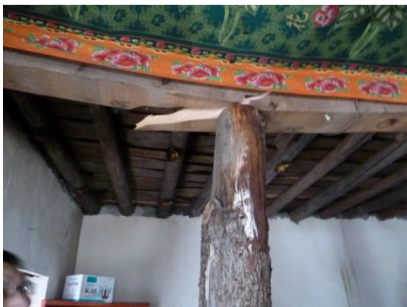
Ⅷ度区横梁断裂

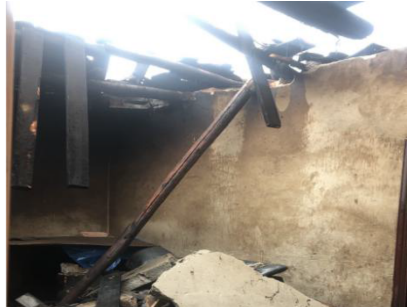
Ⅸ度区木柱折断

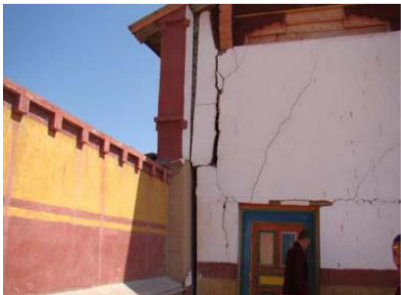
Ⅵ度区墙体轻微裂缝

围护墙存在以下薄弱环节:围护墙与木构架之间无拉结措施,地震时易与框架相互挤压和撞击,导致墙体开裂或倒塌。

(3)针对屋面，应注意清理维护，及时更换新瓦，同时采用轻型材料制作瓦件和装饰，减轻屋面整体重量。针对围护墙，应特别注意，按易损性从高到低来划分，石墙最易遭到破坏，其次是夯土墙、砖墙，最后是竹编夹泥墙和木板墙，尤其是“藏式穿斗式木构架”房屋，可引入水泥、砖砌体等材料代替夯土、毛石等传统材料，提升墙体的强度，同时增设围护墙和木柱间的拉结。

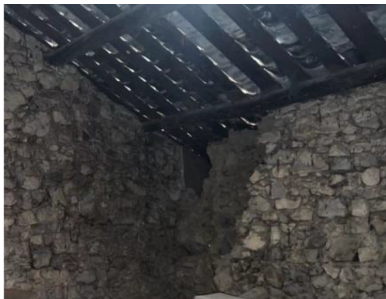
Ⅶ度区墙体局部分层剥落

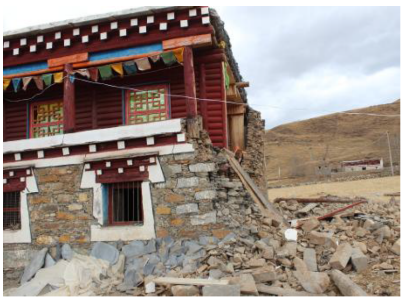
Ⅷ度区墙体大面积坍塌

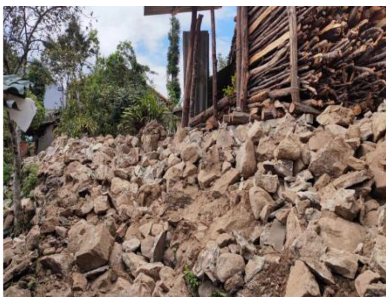
Ⅸ度区墙体倒塌

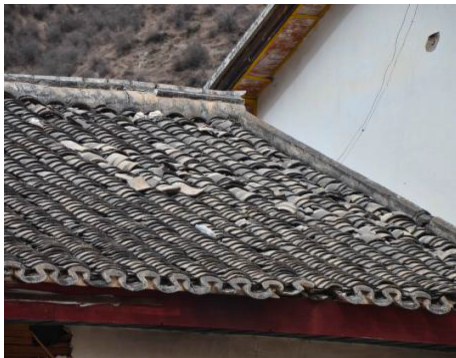
Ⅵ度区屋面轻微梭瓦

屋面存在以下薄弱环节：屋面通常荷载大，房屋整体上重下轻，屋面与木构架缺乏固定措施，且瓦片直接搁置于檩条上，地震时容易脱落。部分安设装饰构件，增加了屋面重量，更易塌陷。

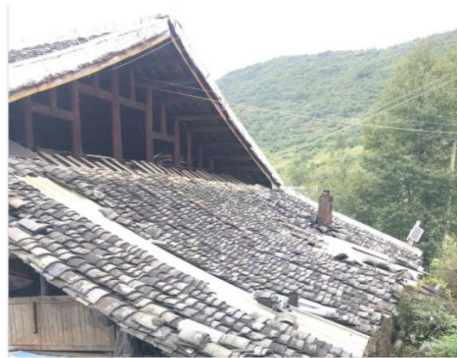
Ⅶ度区屋面溜瓦较多

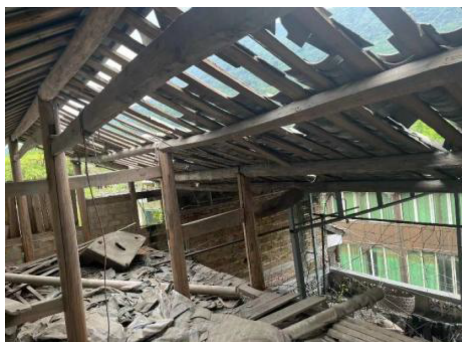
Ⅷ度区屋面大面积溜瓦

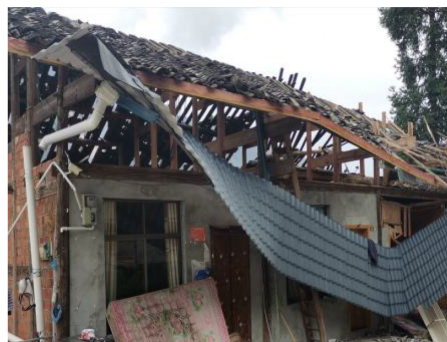
Ⅸ度区屋面塌陷
