# 陈宅山滑坡的灾害、对策及经验教训

黄书春 洪祖展

(南安县地震办公室, 福建)

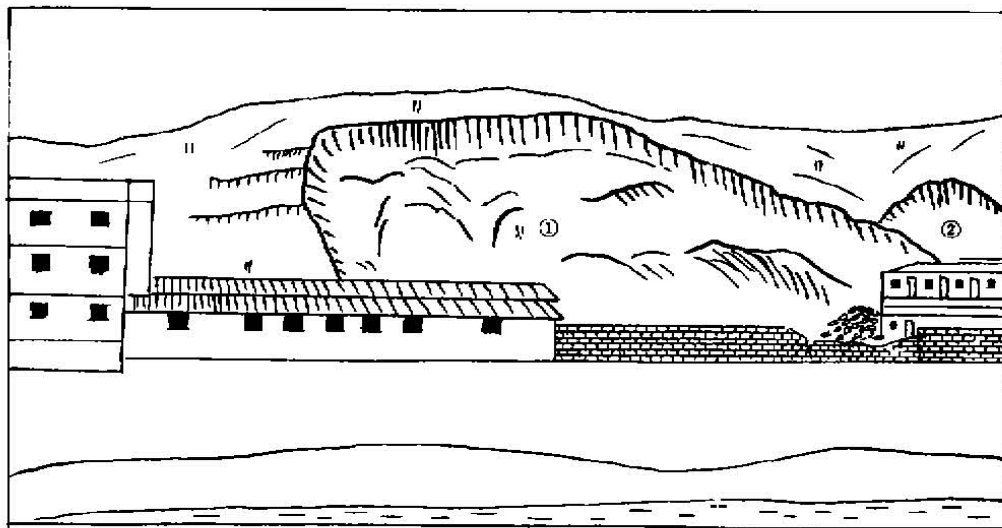
图1 陈宅山滑坡素描图

陈宅山滑坡发生在福建省南安县陈宅山北坡。1990年9月11日伴随18号台风暴雨袭击坡体下滑, 使山坡下的县自来水厂遭受严重破坏(图1), 四次中断供水(累计达220小时), 严重影响了县城4万余人正常工作和生活, 直接损失达50万元。灾情发生后, 省、市、县有关领导亲自赴现场考察、研究对策、指挥现场抢险救灾。县地震办公室还在现场设置临时监测手段, 持续进行了期为60天的滑坡观测, 取得关于滑坡发生、发展、稳定的宝贵资料, 对滑坡的成因及防治进行了分析。

①新滑体; ②老滑体

66 m 以下山本出现弧形张裂进而形成滑坡。滑坡体缓慢向下滑移,至 10 月 20 日,下滑了 4.05 m,滑坡壁留有垂直方向的下滑痕迹,滑体前部形成了巨大鼓丘,侵入县水厂区约 10 m,推毁了挡土墙和埋在地下 1.2 m 深的供水管,继而摧毁了一级进水管、3000 吨制水池和投药房。滑坡周界为  $116 \times 140$  m,后缘呈弧形,滑坡体腹地地层疏松,发育裂缝数百条。滑体上部的裂缝大部分为“弧型”的拉张裂缝,它们的方向与滑动方向基本垂直,并形成了一个小滑坡洼地;滑体中下部的裂缝,大部分呈羽毛状;滑体前部的裂缝,由于受挡土墙和制水池阻挡,裂缝的形态主要呈放射状。裂缝的宽度为 0.1—1.0 m,长短不一,最长的有横贯整个滑体,一般 5—8 m,最大深度  $>3$  m,一般 1—2 m,至滑动面深度 5—15 m。估计滑坡量  $12 \times 10^4 \text{ m}^3$  至  $15 \times 10^4 \text{ m}^3$  (图 1),严重地威胁了整个水厂的安全。供水管 ( $\varnothing 300$  mm 和  $\varnothing 150$  mm) 被滑坡鼓丘挤压破裂脱节,供水中断,11 日连夜抢修,12 日下午架设 2 条  $\varnothing 150$  mm 临时管道,15 日上午实行临时供水,16 日增设一条  $\varnothing 400$  mm 管道。20 日 15 时半至 17 时半仅 2 小时内降雨量达 124 mm,致使滑坡加剧,灾情扩大,刚安装的二条  $\varnothing 150$  mm 管道被压脱节断裂,供水又中断。修复后,紧接着 3000 吨和 5000 吨制水池被压,  $\varnothing 250$  mm 的一级进水管断裂,投药房严重破裂变形,供水再次中断。22 日安装  $\varnothing 250$  mm 进水管,直通 5000 吨制水池,至 9 月 28 日才恢复临时供水。

在掌握滑坡规律及其地质特征后, 我办提出了一些整治措施, 已被采用的是排除地表水, 削方减重, 用推土机把滑坡体推成4个平台, 集中力量抢挖滑体中前部威胁厂区安全的土石方。9月21日后, 雨水减少, 有利天时, 使抢险救灾工作进行顺利, 保住了5000吨制水池能正常向县城供水。

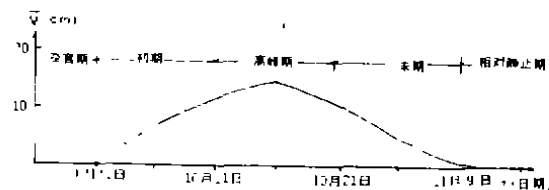
图 2 滑坡体滑动速度的时间分布

对滑坡持续 60 天的临时观测所得的数据表明滑坡的下滑分为孕育期——初期——高峰期——末期——相对静止期等 5 个发展阶段 (图 2, 表 1)。

第一阶段孕育期: 9月10日前, 在长年累月不利地质、自然因素影响下, 已形成滑坡体的雏型, 并有轻微的滑坡迹象。

第二个阶段初期: 9月11日—30日, 受多次台风暴雨袭击, 滑坡体加快下滑速度, 造成滑坡鼓丘摧毁挡土墙和埋设在地下的供水管脱节。

第三阶段高峰期: 10月1日—10月20日无大暴雨发生, 但滑动面风化岩石已液化, 滑坡体前部大量泉水涌出, 滑坡鼓丘摧毁一级进水管, 3000吨制水池和投药房。

第四个阶段末期: 10月21日—11月9日雨水减少, 滑坡鼓丘已清理减重, 下滑速度趋缓。

第五阶段相对静止期: 11月10日以后基本无暴雨产生, 滑坡体无明显的下滑迹象。

陈宅山滑坡始于9月11日暴雨, 滑速最快时间是无大暴雨的10月1—20日, 活动持续60天, 表明滑坡活动时间与诱发因素(大暴雨)的关系具有同时性和明显的滞后性。

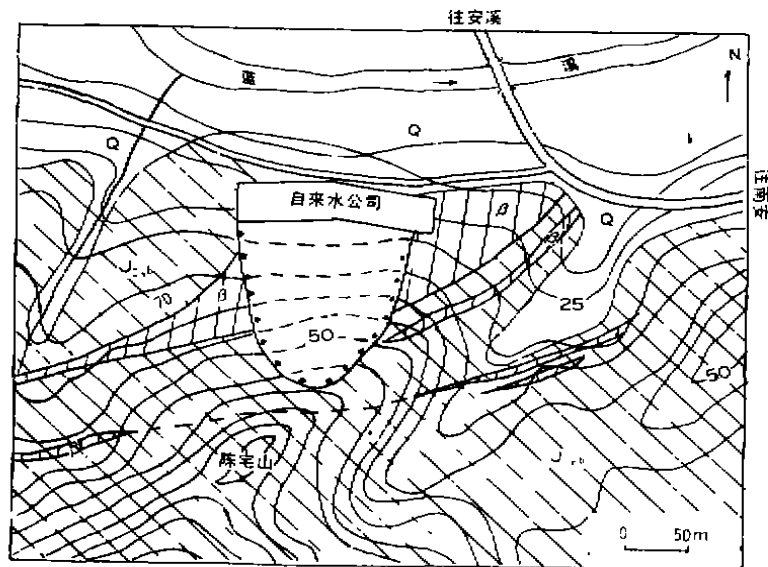
图3 陈宅山滑坡地形、地质略图

J<sub>3</sub> 侏罗系上统南园组第二段晶玻屑凝灰岩、凝灰熔岩; Q—第四系; β—绿岩脉

率地把厂址定在不良地质环境的山坡脚。厂区距北东向长乐—绍安断裂带的莲塘断裂仅 1 km。厂区及其外围地层主要为侏罗系上统南园组第二段灰褐色晶玻屑凝灰岩、凝灰熔岩。地质构造复杂,活动多期多次,断层、节理发育。水厂附近 1 km 范围内有一组北东东向断裂和充填于张扭性断裂的辉绿岩脉 5 条,岩脉的走向为北东和北东东向,倾向北西、倾角  $70^{\circ}$ — $80^{\circ}$ ,厚度为 0.4—4.0 米不等,平面上呈透镜状(图 3)。岩脉遭受低温热液蚀变后,褐铁矿化、水云母云、高岭土化强烈,风化后岩石松软,呈褐黄色。厂址恰好建在辉绿岩脉与围岩的接触破碎带上,且岩脉倾向与山坡坡向一致,成为不稳定地段,潜伏着滑坡隐患。
