## 九江-瑞昌 5.7 级地震烈度调查研究

**摘要:** 九江-瑞昌 5.7 级地震作为一个中强地震, 其造成的损失和极震区面积之大确实罕见, 为一典型的小震大灾现象。本文利用大量现场第一手资料, 并从场地条件、地形地貌与地震烈度分布特征之间的关系进行分析, 为这次等震线的划分提供了科学合理的依据。

## Jiujiang – Ruichang $M_s5.7$ Earthquake Intensity Investigation

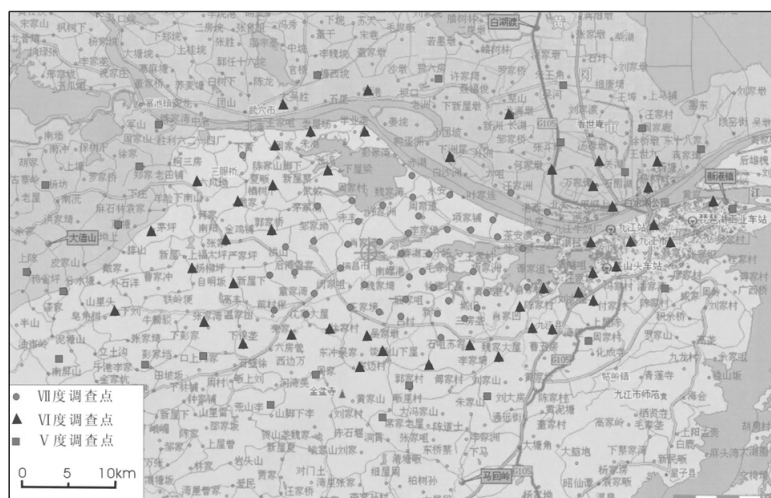
图 1 九江-瑞昌地震烈度调查点分布图

根据上述烈度划分标志,11·26 九江-瑞昌地震极震区烈度为 VII 度<sup>①</sup>。位于震中最近的港口镇与城门乡一带灾情最严重。其房屋大部分受到严重破坏,墙体裂缝长多数超过其本身长的三分之二,且多为 X 型剪切通透性裂缝,城门乡联盟村多处见裂缝宽达 20~30 cm;在瑞昌市湓城街办、城门乡、新合乡杨桥村等地部分房屋墙体产生错位,上下墙体错距达 6~8 cm。桂林办事处、港口镇魏家墩一线则倒塌比较严重,该地区砖混结构房屋相当部分丧失使用功能;土木结构房屋 70% 受到严重破坏,25% 倒塌或局部倒塌;框架结构房屋受破坏较轻,但也有少数结构设计不规则的受严重破坏,如瑞昌市政府大楼。极震区(VII 度区)自震中往西达瑞昌市高丰镇东面的童家湾,东面达九江县张家渡,南至九江县石咀苏家,向北延到湖北新城镇南缘。主要涉及九江县、瑞昌市及湖北省黄梅县南面少部分地区,大致呈一北东东向展布的不规则椭圆型(图 1)。VI 度区灾情较轻,但涉及面积较大,该区向西到瑞昌市石桥塘,东面达

从图 1 中可以看到在下黄的烈度为Ⅶ度,但其周围烈度均为Ⅵ度,经现场核查得知因该处房

屋建在新近沉积的粉土、粉质粘土、淤泥质土及粉砂层之上,其结构松散,压实性差,抗剪能力差,所以震害比周围严重。相反,在武山铜矿附近Ⅶ度点群中有Ⅵ度点出现,现场核查结果发现该村庄坐落在Q<sub>2</sub>台地上,其土层较坚硬,地基稳定性好,抗剪切能力强。因此在此次地震中该村比周围盆地场地条件较差的村庄灾情明显更轻。所以房屋所处场地条件差(抗震不利地段)是导致该地震震害严重重要原因之一。

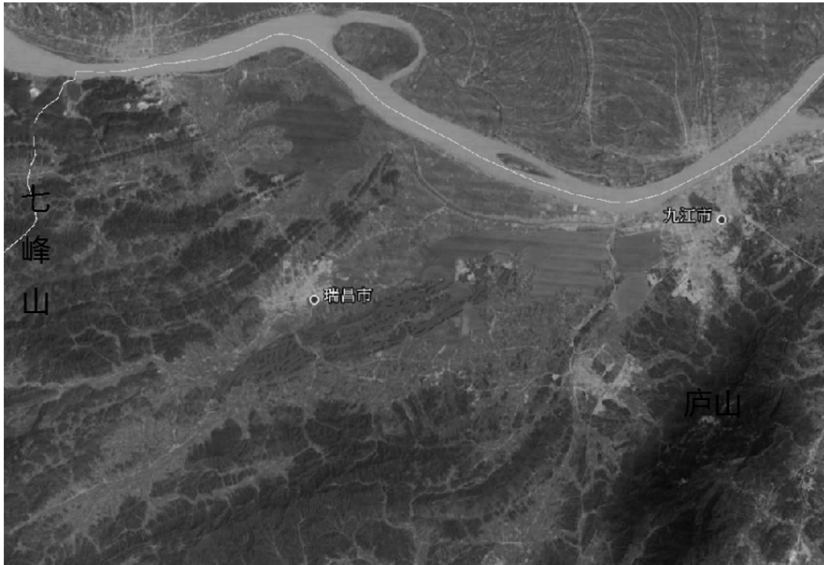
图 2 瑞昌盆地及其周边地形地貌  
Fig.2 Ruichang basin and the surrounding terrain

灾区总体地形地貌为北东向山区与盆地相间分布格局<sup>[4]</sup>。本次地震发生在瑞昌盆地北端。该盆地是一个 NE 向第三纪小型盆地,长 18 km,宽约 5 km,其两侧分别为志留系-泥盆系碎屑岩组成的 NE 向山体<sup>[5]</sup>。该盆地呈一个向北东方向逐渐开阔的喇叭状。瑞昌盆地东侧为海拔一千多米的庐山,西侧为 700 多米七峰山。受东西两侧山脉(地形)的控制,瑞昌盆地走向与两侧山体走向相一致(图 2)。

烈度等震线长轴方向与瑞昌盆地走向基本一致。IV 度等震线在庐山和七峰山附近呈明显的收缩状,这些均说明该地震烈度等震线的走向受盆地和东西两侧地形地貌的影响比较明显<sup>[6]</sup>。具体表现为:沿盆地延伸方向灾情较重,烈度等震线延伸较长;遇到山区灾情明显变轻,对烈度等震线延伸有“阻挠”作用。

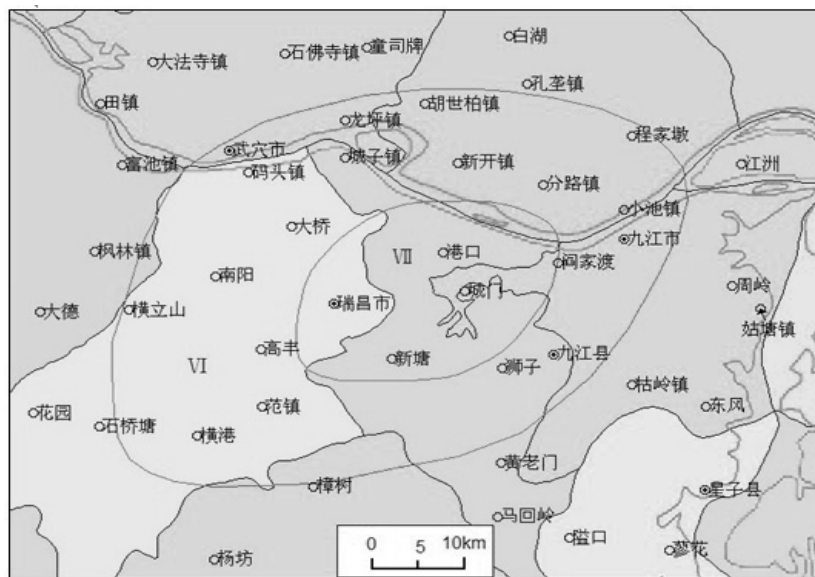
图 3 九江-瑞昌 5.7 级地震烈度等震线图

依据调查点烈度分布图(图 1),结合灾区地形地貌特征,得出 11·26 九江-瑞昌 5.7 级地震Ⅶ度区与Ⅵ度区的等震线图(图 3),极震区(即Ⅶ度区)的等震线呈近似椭圆型,其长轴呈北东东向,与盆地走向相一致;其长轴长约 30 km,短轴长约 20 km,面积为约 400 km<sup>2</sup>;Ⅵ度区长轴方向北东,长轴长约 65 km,短轴长 44 km,面积为 1 700 km<sup>2</sup>。此次地震灾区面积之大超乎人们的估计,笔者觉得这与中国东部地震震源浅,场地条件差,地震能量衰减慢的特性有关,这类地震往往表现为震级相对较小,灾害较重的特点。而对于相同震级发生在西部地区,由于场地条件相对较好、地震能量衰减快和经济欠发达等因素,其灾害要明显轻于东部地区。这或许是近期东部多次发生地震震级不大,而灾害较大的原因。
