## 永安地震台数字地震观测系统常见故障的分析及排除

**摘要:** 论述了永安地震台数字地震观测系统的组成单元及各单元的作用与功能, 总结、分析日常观测中常见的各类故障, 并详细分析仪器运行过程中典型故障的产生原因及排除方法, 可为其他相关地震台站提供借鉴。

**Abstract:** This article introduces each part of digital seismological observation system of Yong'an seismic station and their function, summarizes and analyzes all kinds of common failures and solutions in daily observation. Meanwhile, the paper analyzes the causation of typical failure and solutions during the running of the system in detail, which can provide a reference for other related seismic stations.

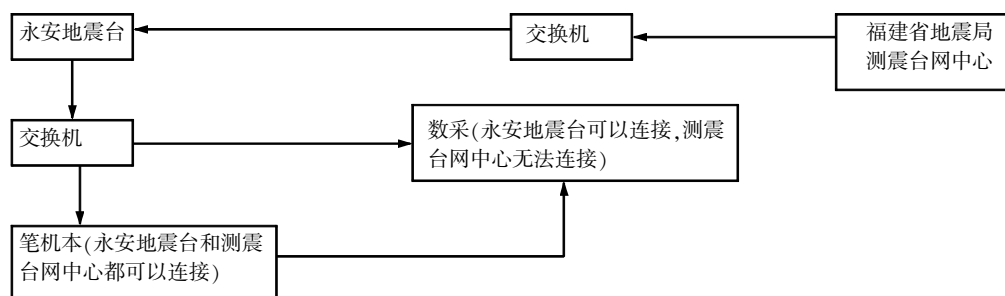
2013年9月，永安小陶台数据中断，咨询当地电信网络部门，网络正常；到现场用笔记本电脑通过路由器上网，网络正常；用笔记本电脑连接数采，记录数据正常，用笔记本电脑 ping 省局

测震台网中心可以正常 ping 通；但测震台网中心还是无法接收到波形数据，打电话询问永安地震台的值班人员，告知永安地震台可以正常收到波形数据(图2)。数采正常，网络又通畅，但测震台网中心无法接收到波形数据，这种情况永安地震台仪器维修人员也是首次遇到。将这种情况与省局信息网络室沟通后，网络室的工作人员建议更新省局网络交换机 ARP 数据表，在完成 ARP 数据表更新后，测震台网中心连接永安小陶台，可以正常接收到波形数据。

图2 永安地震台数字地震观测系统通信故障示意图

故障分析：网络设备之间的通信要通过交换机的 ARP 表，将目标 IP 地址转换为网卡的 MAC 地址，通常情况下，交换机会自动更新 ARP 表，以访问新接入的设备。笔记本电脑可以访问省局服务器，表明该服务器的 ARP 信息正确；从永安地震台可以访问小陶台，说明永安台交换机已经正确更新了仪器 ARP 信息；从测震台网中心无法访问小陶台是因为省局网络交换机里还没有更新该仪器的 ARP 信息，这种情况一般出现在网卡较

上述故障也可以用 Telnet 远程登录数采(图3)，反 PING 服务器或者台式电脑来解决。Telnet 命令是通过网络对 EDAS-24IP 进行远程访问和控制，在 telnet 环境下与超级终端环境一样支持 Linux 大部分命令。

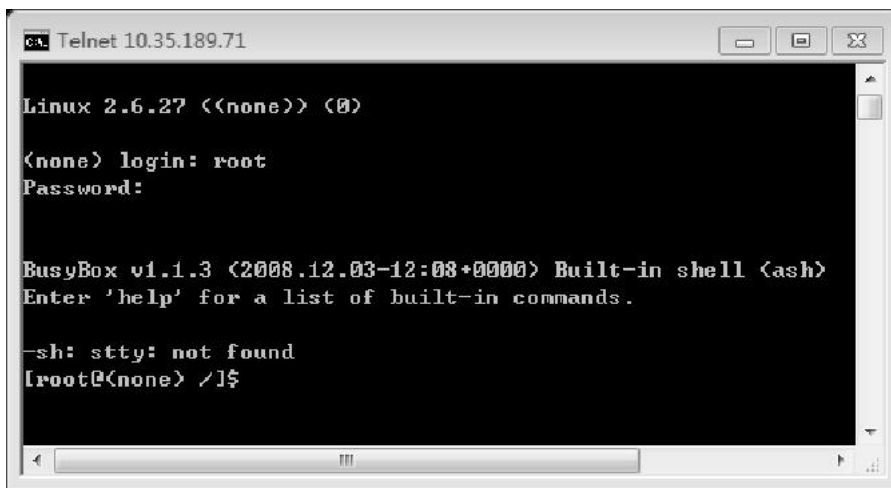
图3 利用 Telnet 远程登入数据采集器

具体操作如下：① Telnet192.9.100.246 (登录数采)；② Ping192.9.100.96 (反 PING 服务器或者台式电脑)。

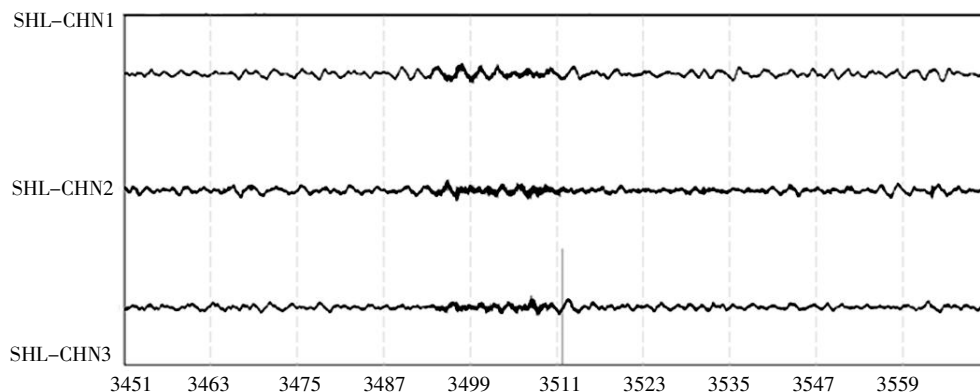
2012年1月开始,永安小陶台数采记录的波形时常在UD、EW、NS3个分向同时产生一段高频干扰噪声,持续的时间都不长,是正常仪器噪声的好几倍(图4)。根据以往维修经验判断,这种情况一般是没有良好的接地,采集数据引入50 Hz电源干扰噪声。台站维修人员用导线(地线)将EDAS-24GN机壳上的螺丝与打入地下的导体相连接,高频干扰噪声消失,数采记录波形恢复正常。

图4 永安地震台受电源干扰的波形

数据采集系统地线的可靠接入是防雷与抗干扰的首要保障,接地质量的好坏直接影响采集数据的好坏。合格的地线要满足两个条件:①有独立架设的地线,接地电阻不大于5Ω;②系统地线分工作地和保护地,采用单点接地方式。不能与水管。钢筋等土建“地”连为一体。

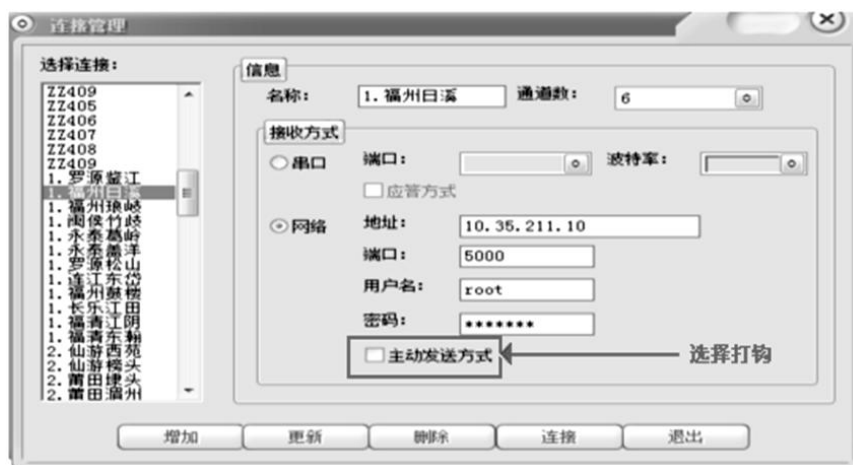
永安数字地震台采集的地震数据,有时发震时刻会存在一定的偏差,其根本原因是长时间的 GPS 不对钟,同时生成一个“1970010100.000”的文件。解决办法是:关闭数据采集器的电源,10 分钟后重新对数采进行加电。有时需要把数采打开,将数采内电池进行彻底放电。如果上述方法

图5 将数据采集器设置为计算机时间

GPS 还是无法自动校正时间,还可以利用 EDSP-GN-SMS2006 专业软件把数据采集器设置成为 PC 机时间。连接数采 LAN 口然后对数采的时间进行校对,LAN 口为网络接口,通过该接口可以获取数采内部记录数据和修改数采内部参数文件。具体操作方法:选中“网络”,在地址栏输入数采中的 IP 地址,由于数采端口默认是 5000,在此端口栏也填 5000。用户名填数采默认的 root,密码填 arcal00,在主动发送方式选择打勾。上述参数完成后,点击“添加”后,再选择“连接”(图 5)。如果以上方法还是无法完成对钟,那就要考虑更换 GPS 接收天线或是更换数据采集器。
