杨绍富, 杨峰. 雷击对钻孔应变仪的损坏及机理分析[J]. 华南地震, 2018, 38(3): 99-104. [YANG Shaofu, YANG Feng. Damage and Mechanism Analysis of Bore Strain Gauge by Lightning Stroke[J]. South China journal of seismology, 2018, 38(3): 99-104]

雷击对钻孔应变仪的损坏及机理分析

摘要: 2015年7月新疆巴伦台钻孔应变仪遭雷击后出现故障, 在维修过程中发现数据采集器内的通讯模块损坏, 导致通讯中断, 更换模块后开始有数据, 但杂乱无章、错误严重。根据信号完整性理论、传输线理论和RS-485通信协议等, 进一步从机理上分析了该现象产生的原因, 认为雷击显著降低了井下探头内RS-485模块的驱动能力, 导致接收端接收到不确定电平, 造成数字通信不可靠。于是在采集器通讯模块上又加装了匹配电阻, 之后数据恢复正常。该案例的典型剖析, 对设备维护人员解决实际问题有一定的借鉴作用。

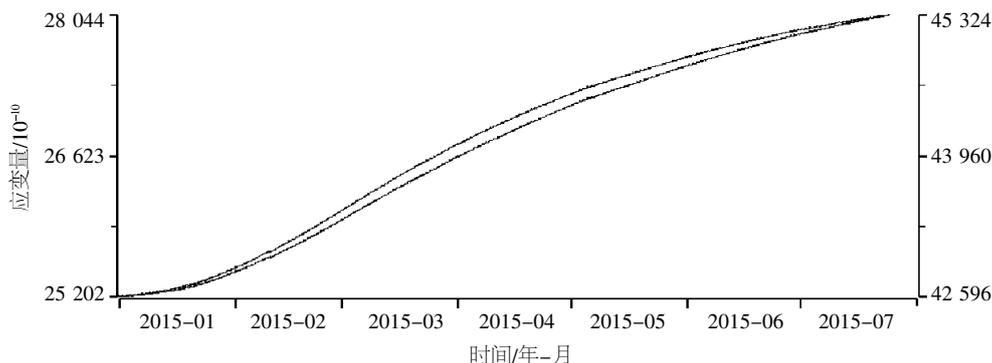
图1 巴伦台分量式钻孔应变自检结果(2015-01-01~2015-07-24)

可以看出, $S1+S3$ 和 $S2+S4$ 两组面应变相关系数达到0.99,自检较好,说明四个分量观测数据可靠。

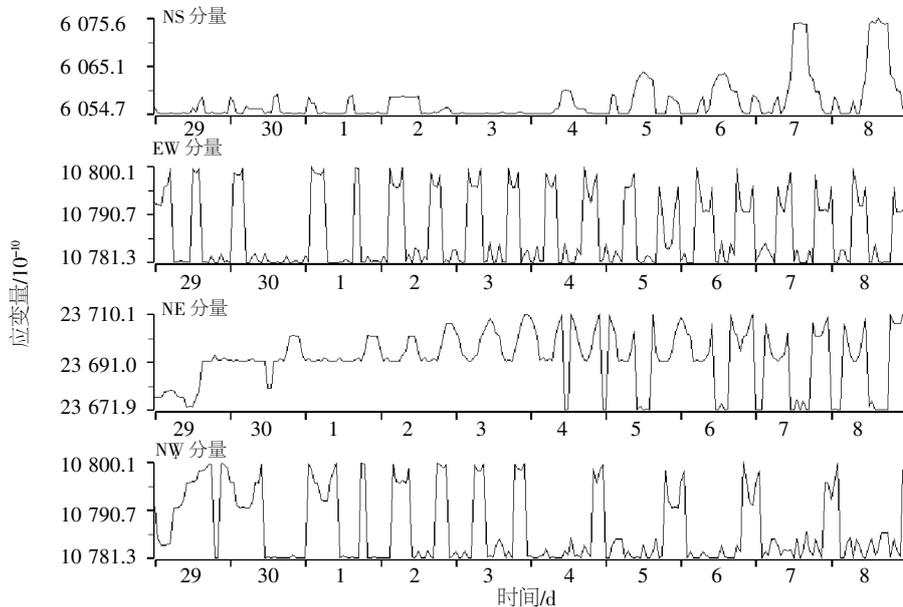
图2 巴伦台分量式钻孔应变整点值序列曲线 (2016-04-29~2016-05-08)

(5) 2016年4月28日,对巴伦台台站防雷接地,地线焊接到钻孔倾斜套管,另端接数据采集器输入端。4月29日钻孔应变数据恢复,5月9日数据再次无法采集。4月29日至5月8日观测数据异常,没有固体潮形态(图2)。自检相关性不好,相关系数仅为-0.16,亦即观测数据不可靠(图3)。

(7) 2016年11月3日, 收到局前兆台网中心发来的新数据采集器, 现场更换并在数据采集器通讯模块上加装120Ω阻抗匹配电阻, 经过一段时间的运行观察, 观测数据形态恢复正常。

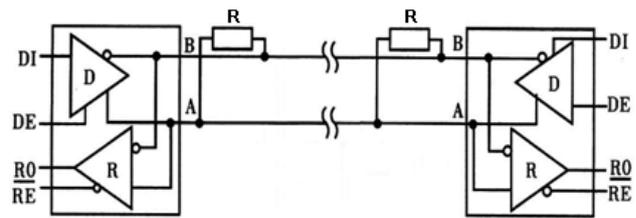
图4 RS-485通信典型应用电路

器之间采用RS-485通信, RS-485通信具有抗干扰能力强, 传输速率高, 传送距离远的优点。因为RS-485接口采用差分方式传输信号, 一般只需两根连线(一般叫AB线), 所以RS-485接口采用屏蔽双绞线(图4), 图中D与R为RS-485通信的收发缓冲器, 双绞线中的两个导线分别连接A、B两个接线端。在采用双绞线, 不用Modem的情况下, 若传输速率为9600bit/s, 则RS-485通信的传输距离可达1500m^[9]。

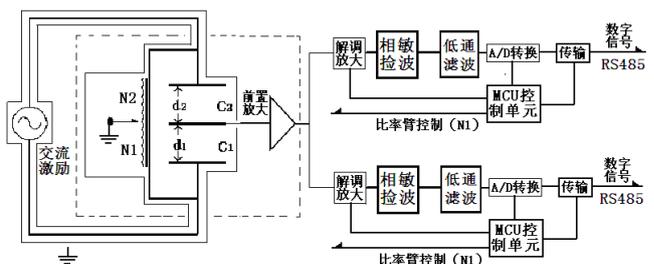
图5 RZB-II型分量式钻孔应变仪传感器内部结构

RZB-II型分量式钻孔应变仪传感器的内部结构如图5所示。从RS-485通信传输线往外看, RS-485通信模块位于传感器的最外层, 当雷电从信号传输线上侵入时, 最先被击毁的应该是RS-485通信模块。雷击后井下RS-485模块仍能输出数据, 结合井上RS-485模块被击穿, 侵入的雷电流已经存在泄流通路的情况考虑, 传感器内部除RS-485通信模块以外部分理应保持完好。
