云南漾濞 $M_s6.4$ 级地震土木结构房屋震害分析

摘要: 通过对云南漾濞 $M_s6.4$ 级地震影响区范围内房屋震害调查发现, 区域内土木结构房屋破坏较其他结构严重, 主要分为“穿斗式”和“墙抬梁式”两种类型, 两者在地震中的破坏虽有相同, 但也各有特点。文章从两种类型土木结构房屋破坏比较明显的主体架构、屋顶、墙体和地基部位进行震害特点分析, 结合调查情况发现造成房屋受损严重的主要原因为房屋自身结构缺陷抗震性能差、地震频发加重房屋震害、地形条件造成不均匀沉降。

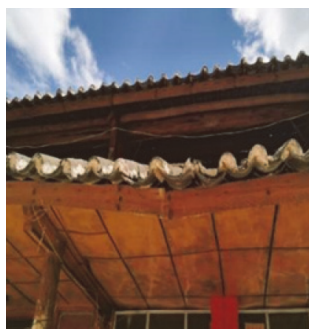
主体架构破坏较轻,主要源自于其主体架构为“穿斗式”木屋架,房屋自重轻,各节点采用榫卯结构链接,整体性较好,在地震中房屋主体架构主要以不同程度的变形为主(图1)。

图1 房屋主体出现变形
Fig.1 The deformation of main
body of the house

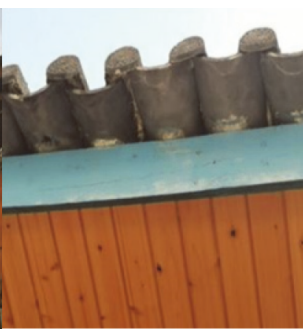
震区“穿斗式”土木结构房屋屋顶主要由木屋架、檩条、椽子和青瓦组成,檩条放置在穿斗木架上,椽子设置在檩条上,青瓦按照檩条的方向铺设在椽子上面,瓦与瓦之间采用石灰砂浆调扣,摩擦系数较小。在地震作用力的影响下,竖向作用力容易使原本脆性材料的青瓦产生松动,在水平作用力的影响下由于青瓦、檩子、墙体三者材质不同,其惯性和相位差不一致,容易导致屋顶出现梭瓦^[2](图2)。

图2 房屋屋顶梭瓦
Fig.2 Roof tiles of house

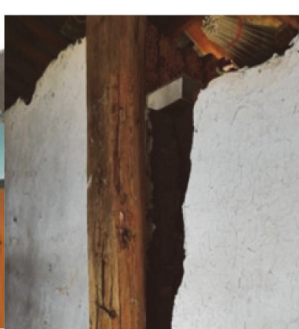
震区“穿斗式”土木结构房屋墙体主要以土胚墙或夯土墙为主,墙与木架结构之间未设有可靠连接措施,在墙体和木架交接处,由于两者在地震作用力的作用下相位差不一致,且木架结构整体性较好,在交界处会出现墙体和木架主体分离的情况,墙体主要向外侧倾倒(图3)。

图3 主体架构与墙体分离
Fig.3 Separation of main
structure and wall

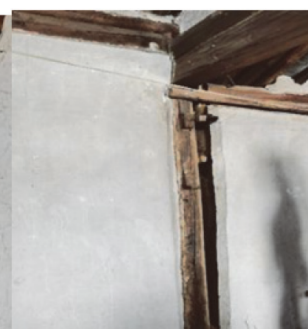
震区地形地貌崎岖不平,由于部分“穿斗式”土木结构房屋在建设时缺少地质勘查,地下某些不良地质如暗洪、边坡等未作处理,在地震作用力的影响下地基的不均匀沉降被进一步放大,导致墙体、主体架构榫卯连接处、地基地面出现拉裂(图4)。

图4 地基沉降造成房屋拉裂
Fig.4 House cracks caused by
foundation settlement

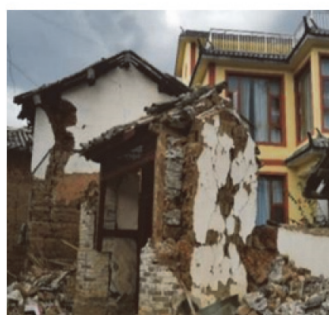
震区“墙抬梁式”土木结构主体架构由木屋架和墙体组成,其对墙体的依赖性较强,容易受墙体的损坏而出现不同程度的破坏,在本次地震中有部分该类房屋主体架构由于山墙或者围护墙的倾倒出现垮塌或局部垮塌的现象(图5)。

图5 主体局部垮塌
Fig.5 Local collapse of main body

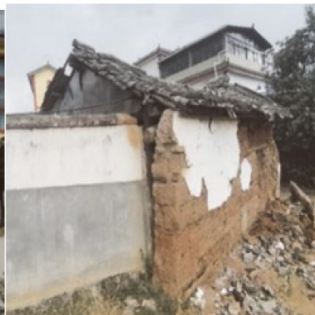
“墙抬梁式”土木结构房屋屋顶与“穿斗式”类似,主要由木屋架、檩条、椽子和青瓦组成,瓦与瓦之间摩擦系数较小,屋顶直接架设与墙体上,且“墙抬梁式”土木结构墙体自重大,檩条与墙体缺少有效连接,在地震作用力的影响下,青瓦、檩子、墙体三者惯性和相位差差异较大,梭瓦现象更为明显(图6)。

图6 房屋屋顶梭瓦现象
Fig.6 Roof tile phenomenon

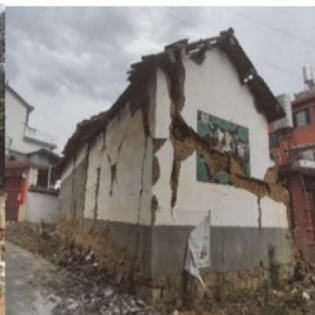
或夯土墙为主,墙体抗弯、抗剪能力较差,且纵横墙之间未设有可靠连接措施。当地震作用方向与房屋纵向一致时,纵向墙体受剪,纵墙容易产生在剪力破坏,此时横墙受弯而产生压弯破坏,出现开裂、倾倒等,尤其是墙体的上端^[3](图7)。

图7 房屋墙体开裂、倾倒
Fig.7 Cracking and toppling
of house wall
