## 湖北农居建筑现状调查及抗震性能分析 ——以黄梅县蔡山镇为例

**摘要:** 提升农居建筑基本安全是防震减灾的重要举措之一。整理分析近几年湖北地震应急现场房屋调查报告中发现湖北农居震害的特点和变化。借助贫困户房屋改造工程实施, 以实地调查的黄梅县蔡山镇贫困户的房屋为研究对象, 采用统计分析方法, 系统分析了湖北省农居建筑的特点和抗震设防措施的现状。分析结果表明: 湖北省老旧房屋占比逐年减少, 但震害程度严重; 砖混结构房屋占比逐年加大, 但仍有结构与建筑施工等方面的不规范, 存在抗震能力不高的风险, 需要提高当前农居建筑抗震设防的对策建议。

## Current Situation Investigation and Seismic Performance Analysis of Rural Residential Buildings in Hubei Province— Taking Caishan Town, Huangmei County as an Example

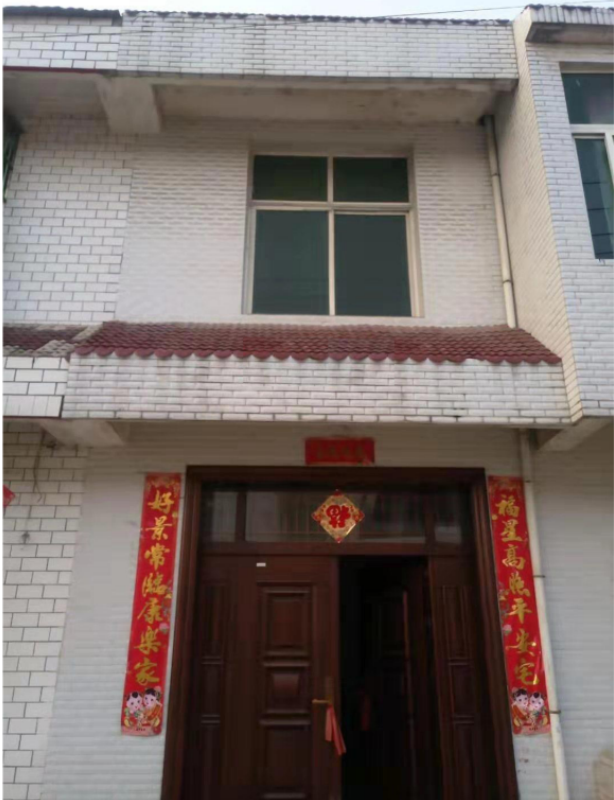
图2 房屋安全鉴定报告

5. 建议 <input checked="" type="checkbox"/> 正常使用 <input type="checkbox"/> 加固维修 <input type="checkbox"/> 拆除新建	
鉴定负责人:	鉴定单位:
鉴定成员:	鉴定日期: 2019 年 06 月 20 日

(b)调查房屋照片

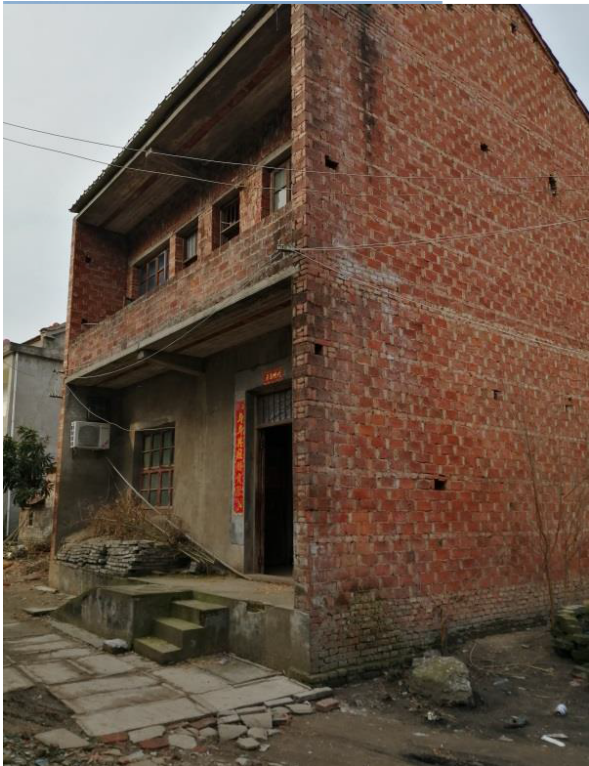
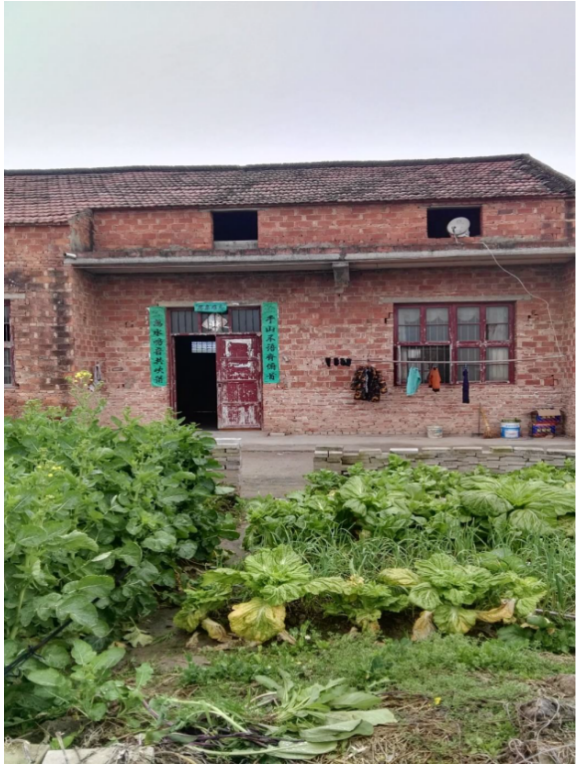
图6 空斗墙建筑

其次，空斗墙在湖北地区农村和乡镇地区较为普遍(图6)，其优点为节约砖和砂浆，并在墙内形成空气隔层，起到了隔热和保温作用，深受当地老百姓青睐。但由于它有效受力面积减少，坚固性不如实心墙，抗剪切能力差，所以轻微地基沉降都可能造成墙体出现裂隙。

(a)采用空斗墙的砖砌体房屋

(b)采用空斗墙的砖木结构房屋

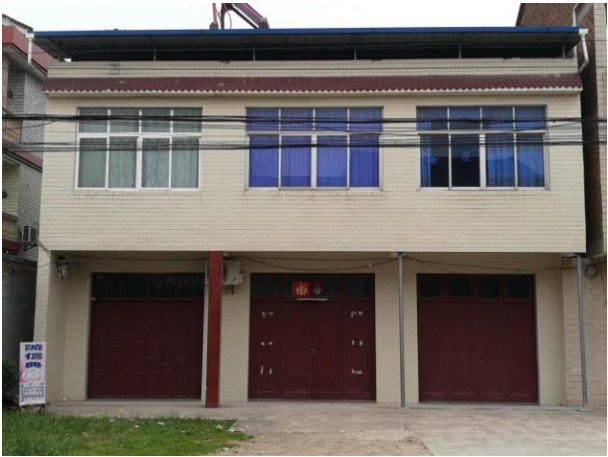
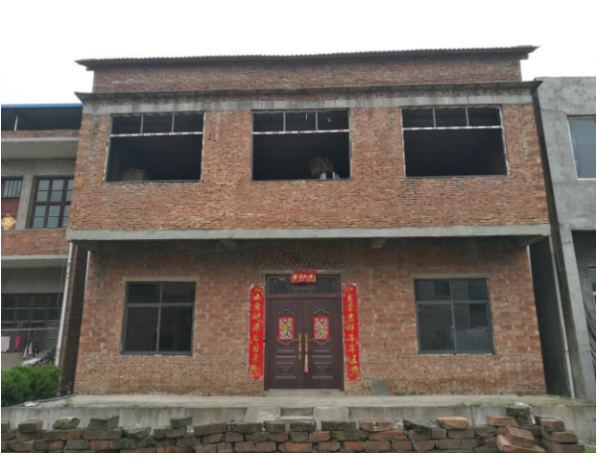
多层砌体房屋中最为常见的是前纵墙在二层横向挑(图7)，虽能增加楼上的使用面积，但造

成外纵墙一层至二层上下不连续<sup>[9]</sup>,导致房屋纵向刚度分布不均匀,传力不直接,只能通过梁将荷载传递给首层的承重墙。还有一种较为普遍的现象是一层往往作为小商铺,二层及以上为家居,因此一层的分隔墙体可能会少于楼上的墙体,房屋结构变成上刚下柔,上下承重墙体不对应,上层墙体的自重及屋顶等荷载一同传递给楼面梁后,再由梁传递给承重墙,一级一级向下进行传递,存在着结构上的安全隐患,如若遇到破坏性地震,

图7 外纵墙不连续的多层砌体农居建筑

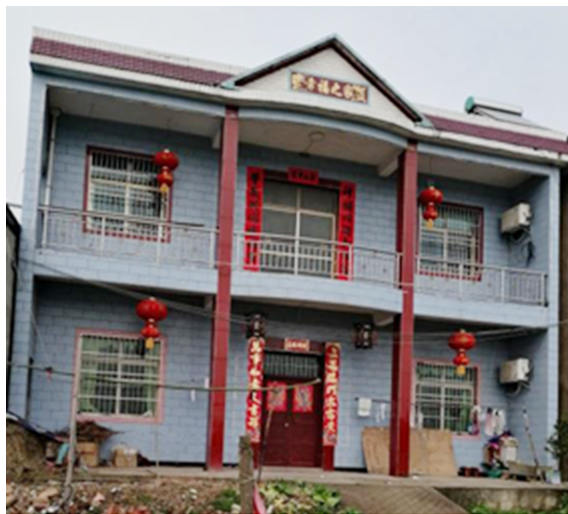
另一种较为普遍的双层双跨型房屋(图8)。内外跨的跨度不等,内跨较大用来居住,有纵横墙,外跨较小做走廊,不封闭。内跨通过纵横墙、梁柱等承担荷载,外跨走廊则通过砖柱来承重(图8a),因此内外跨的墙体、构件的纵向刚度不均匀。特别是外跨走廊,一旦发生地震则存在最先倒塌的风险。实际调查中还发现很多房屋其外挑梁没有构造柱支撑(图8b),更加不利于抗震安全。

(a)外跨采用砖柱

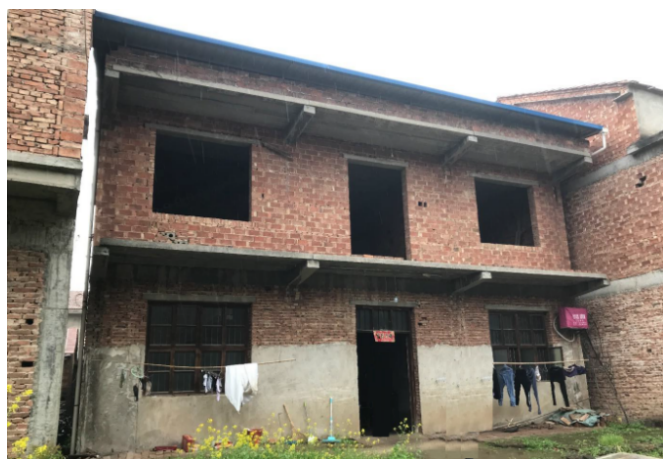
(b)外跨无砖柱

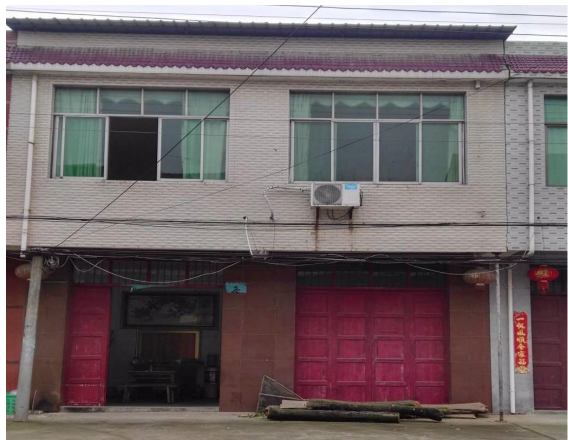
当地建筑还有一大特点就是外纵墙的底层纵墙喜好开大门窗洞口(图9),为了支撑洞口上的荷载,往往会在洞口上方浇筑过梁,这也导致荷载传输不直接,造成底层纵墙抗震能力降低。

图9 大门窗洞口

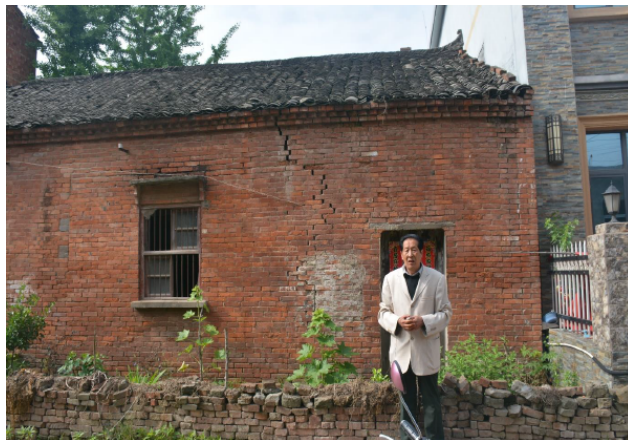
调查中发现2000年代前建造的房子,大部分

是在毛石基础上用水泥砂浆进行找平晾干后进行砌砖,基础埋深较浅,没有采用地圈梁<sup>[10]</sup>,因此地基基础薄弱,时间久了会出现不均匀沉降,表现为墙体出现裂缝的现象(图10)。

图10 墙体裂缝

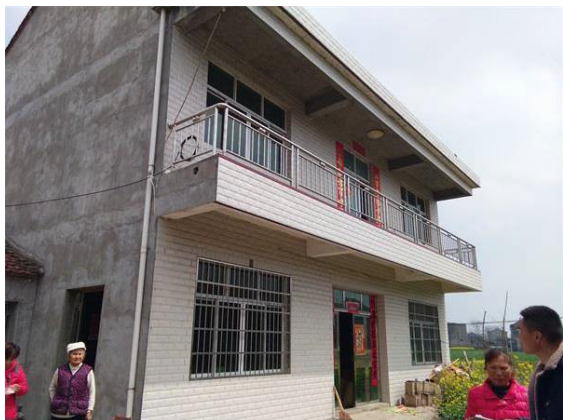
农村的建房工匠通常没有受过正规建筑培训,设计施工都缺乏建筑结构受力方面的知识,不会严格执行我国颁布的建筑抗震设计等方面一系列技术标准<sup>[11]</sup>。例如,湖北常见的屋架为双坡硬山搁檩式,其主梁搭在山墙上,此时,山墙就作为承重墙。图11中的房屋为2007年建造200m<sup>2</sup>的砖混结构房屋,山墙处开门,大大降低了承重能力。

图11 山墙处开门

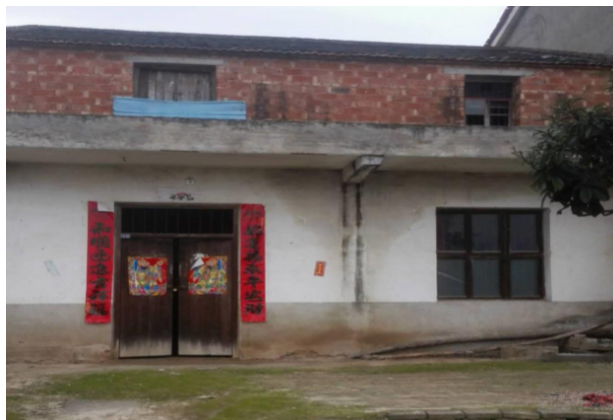
加盖现象在农村也很常见(图12),在新建房屋时由于资金紧张,没有进行合理规划,大多都没考虑圈梁、构造柱等抗震措施,后来因资金充裕或者人口增加,就在原先房屋的基础上进行加盖半层

或多层,部分房主虽想到房屋承重问题,却没认真考虑基础承重性,就简单的采用多个钢管作为支撑柱,这种做法也存在极大的安全隐患。

图12 房屋加盖
