广西浦北寨圩水井变混异常核实与分析

摘要: 2016年12月8日广西浦北县寨圩镇民用井出现井水变混异常, 鉴于1958年9月25日广西灵山 M_s 5.8级地震前该水井也出现过类似现象, 对此广西地震局高度重视, 12月8日派出工作组赶赴现场对异常调查核实。通过对该异常点进行实地勘察与调研, 取样分析井水水质、气体等指标, 并结合以异常点为中心开展的流动重力加密观测结果, 综合分析认为水井异常与围岩裂隙发育、大气降雨及火烧山林有关, 非地震前兆异常。此项工作成果可为今后地震异常核实提供借鉴与参考。

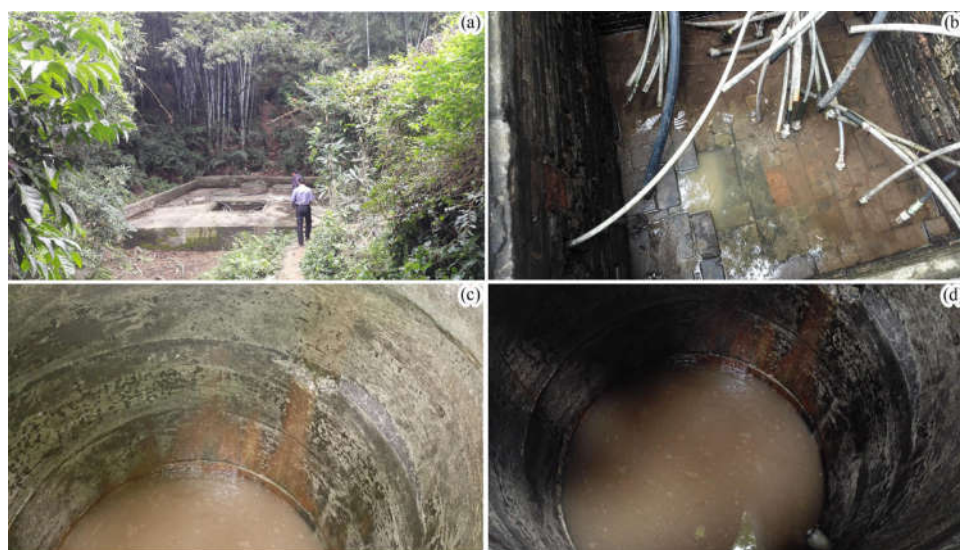
村8队屋背岭半山坡的三口水井同时出现井水变混异常现象,三口水井占地面积约20 m²,相互间距1 m,呈三角形展布(图1a)。其中一口为方形老井,成井约50多年,其长2 m、宽1.5 m、深2.5 m;另两口为圆形井,成井约20余年,直径1 m,深1.8 m。经现场勘查,方形井离山体稍远,井水呈泥黄色;圆形井离山体稍近,井水呈棕褐色;三口井水均无异味及翻泡现象(图1b、1c、1d)。

图1 异常水井(图a为三口井位置全景,图b、c、d为各井内状况)

Fig.1 Abnormal Wells (figure a is the whole scene of three wells location, figure b, c, d are borehole conditions for the three wells)

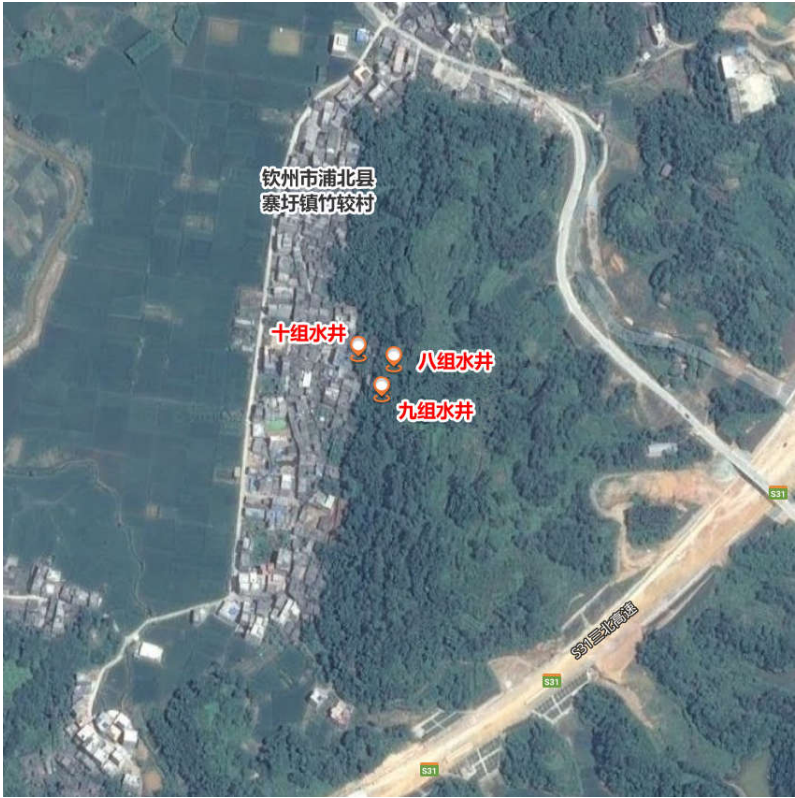
此次现场调查核实开展了第8队异常水井及其邻近第9队、10队水井的水样采集、气体测试、

环境及气象因素调查等工作(图 4)。在完成现场核实工作后，广西地震局继而开展了以异常点为中心，半径约 150 km 范围的区域流动重力加密观测，综合把握区域重力场调整变化状态，密切跟踪震情趋势。

图 4 第 8 队、第 9 队、第 10 队水井位置示意图

Fig.4 The locations of the wells belonging to team 8, 9 and 10

大务村8队、9队、10队水井的位置依次位于山腰、山脚、山谷。从表 1 可知，所测水样 PH 值约 6.48~6.78，属于一般地表水正常酸碱度范围；井水氡值在 60~115 Bq/L 之间，结合前人研究成果表明^[4-5]，我国大部分井水氡含量相差很大，在几个至几千个 Bq/L 之间，对比可知大务村水井水氡

含量不高，应属于浅层地表水。而且，此次检测结果反映出水井位置越低，水氡值越高的现象；其中第 8 队方井和两个圆井高程相当，水氡值相近，约为 60~64 Bq/L，而位于山脚的第 9 队方井与位于山谷的第 10 队方井水氡值较高，分别为 72 Bq/L 与 115 Bq/L。结合地形初步分析认为：从山腰到谷地地表水聚集度愈来愈大，水温逐步升高，造成游离氡在其中的含量也愈来愈大。

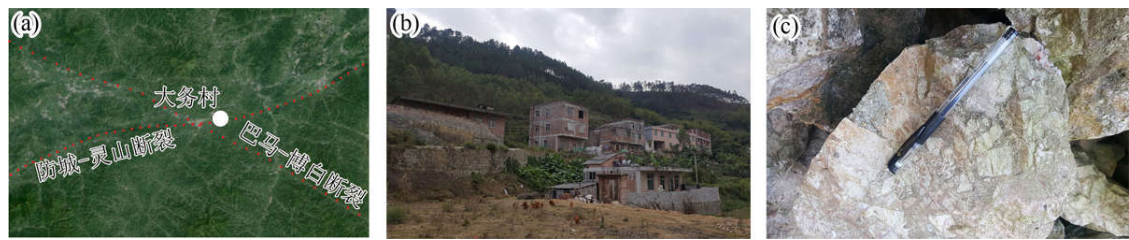
此次水井异常点位于寨圩镇竹较村委大务村，该村位于防城-灵山断裂带上，此外附近还发育一条约 4 km 的北西向小断裂(可能为巴马-博白断裂的次级断裂)，异常点正好处于两条断裂的交汇处(图 6a)，水井周边出露深灰色灰岩，破碎角砾胶结明显(图 6c)。大务村整体呈东西向分布，其南侧为花岗岩矮山，防城-灵山断裂沿山脚线发育；其北侧为线性谷地，该谷地东高西低，水源充沛，形成自东向西流淌的水系。异常水井位于该村南侧矮山的一处北西走向的山坳中，通过走访调查，发现异常点周围裂隙发育，其补给水源主要来自

花岗岩矮山上的渗流水，以及周围的地下水，两者汇集在山坳的水井处，然后流向大务村北侧的谷地。通过周边 2 km 范围环境调查未发现大型工程、爆破、打井、注水等人为活动。但值得注意的是，异常点后背山顶成片林木多有焦黑迹象，而中、底部植被仍为翠绿(图 6b)。据村民反映，该山头 12 月 5 日发生大火，6 日凌晨山火被扑灭，12 月 8 日起井水变混。

图 6 浦北县寨圩镇竹较村委大务村周边环境概况

Fig.6 Environment profiles of the Dawu village, Zhaixu town, Pubei county, Guangxi Zhuang Autonomous Region

依据浦北县寨圩镇大务村周围水文地质、自然环境勘查及异常点周边多个水井水化学检测结果，结合浦北地区重力近期变化情况，综合分析认为：浦北县寨圩镇竹较村大务村委第 8 队地处防城-灵山断裂带与巴马-博白断裂带次级断裂交汇部位，围岩裂隙发育，地表水汇集度较大，异常水井水源来自于浅层地表水；水井变混之前几个月，寨圩镇一直有明显的降雨，加之 12 月 5 日水井后背山体顶部大范围的林木又遭遇大火焚烧，在一定程度上破坏了山体原有的水土平衡，导致水井补给水源遭到泥土的侵入。异常水井所处位置较第 9 队、10 队水井更接近烧焦的山林，水井后背山体陡峭、土质松软，围岩裂隙也更为发育，从而使其出现了井水混浊现象。由于该异常点所
