1918 年南澳大地震发震构造机制分析

摘要: 20 世纪七八十年代, 广东省地震部门先后两次派遣科技人员, 在潮汕地区进行 1918 年南澳大地震调查工作, 广泛搜集当年地震极灾区内各乡镇村落的灾害情况, 为确定地震烈度影响场分布范围和震中位置提供了可靠的依据, 由此判定: 在地震高烈度区内的南澎列岛共轭断层活动构造, 乃是南澳大地震发震构造。由于南澎列岛的发震构造机制, 令发生南澳大地震时, 在潮汕与闽南地区的海岸线出现海潮退而复涨的异常现象。这是 20 世纪中国南海近海唯一伴有海啸发生的地震。

关键词: 汕头市; 南澳 7.3 级地震; 发震构造机制; 海啸

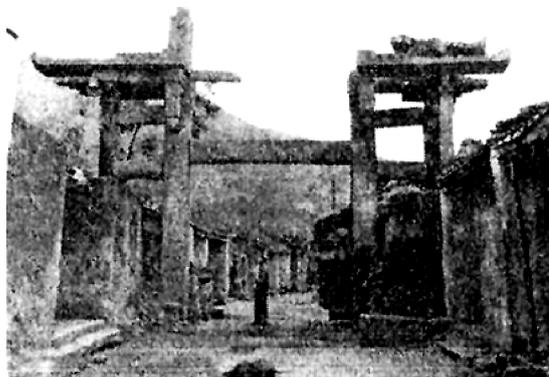
照片 1: 南澳县郑芝龙坊顶盖震落, 坊上石匾坠毁, 石梁及石板构件被折断, 大石柱发生逆时针扭动。(原广州地震大队, 摄于 1972 年)

潮汕极震区: 偌大的南澳县深澳古城顿时被夷为废墟, 全城满目疮痍, 仅有那座建造在石亭街上, 为纪念明朝抗击荷兰侵略、军功显赫的郑芝龙将军(郑成功之父)而树立的八柱三间花岗岩石仿木结构大牌坊——宏伟壮观的“郑芝龙坊”, 被震得体无完肤(该石牌坊顶盖层震落, 坊上石匾坠毁, 石梁及石板构件被折断, 大石柱发生逆时针扭动)(照片 1), 以及木柱结构的“振威第”、

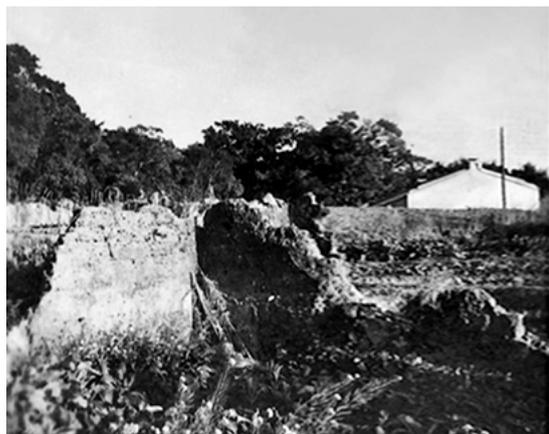
照片 2 南澳县云澳镇屋宇坍塌倒毁, 村寨处处断垣残壁、瓦砾成堆。(原广州地震大队, 摄于 1972 年)

“军门第”和“康厝祠”(康氏宗祠)等少数古建筑, 都带着遍体震伤才逃过大劫; 但, 云澳镇更是大祸临头, 许多村落民居屋宇纷纷坍塌倒毁, 处处瓦砾成堆(照片 2); 后宅镇也厄运难逃, 地震过后, 乡里村寨许多厝仔倾覆、四处断壁残垣(照片 3)。

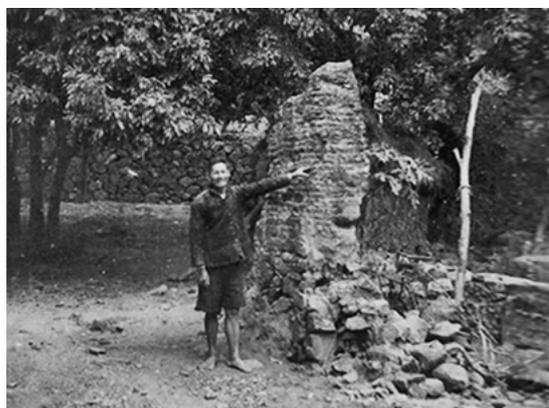
照片 3 南澳县后宅镇村寨(白牛村)厝仔倾覆、残骸满地。(广东省地震局原广州地震大队 摄于 1972 年)。

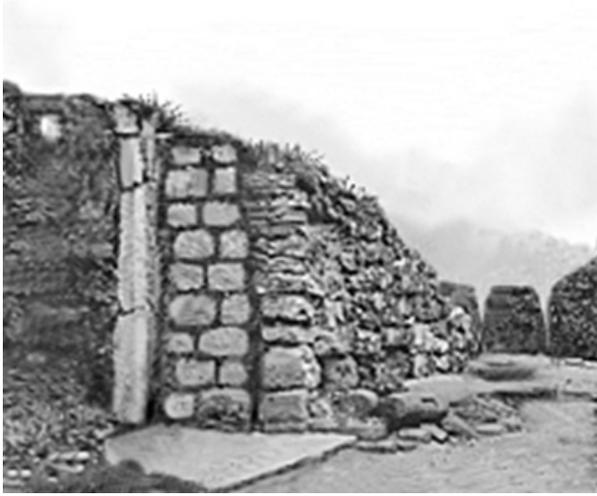
照片4 饶平县柘林镇村落厝宅几乎都朝北西向倾倒或坍塌。(广东省地震局潮汕地震台站, 陈诗安、魏先洁于1986年提供)

饶平县柘林镇北港、南任、头乡、埔尾等村落，在戊午年地震暴发的一瞬间，村子里的厝宅几乎都出现朝北西向倾倒或坍塌(照片4)。据广东省地震局工程地震地质调查结果认为，那一地带的村庄，正好坐落在黄冈河活断层带上，显然，上面所说的那种情况，应是那场大地震引起活断层效应所产生的灾祸现象，致使柘林镇好几个村子顿时飞来横祸，受到重创，许多民房厝屋被毁。

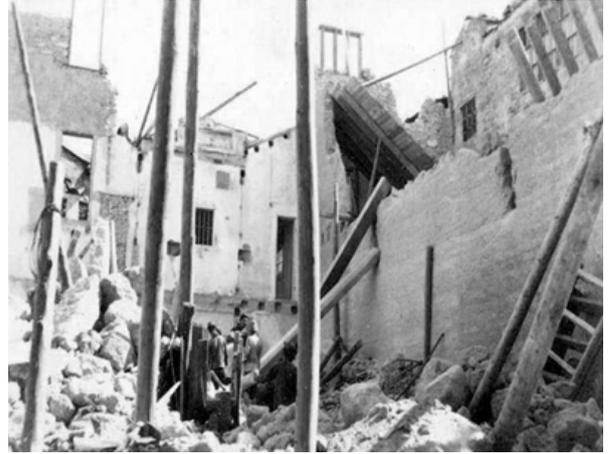
照片5 1918年南澳大地震，汕头市崎碌教堂附近楼房墙体折裂崩断，屋顶坍塌。

汕头埠市及其周围许多城镇的楼宇(照片5)、府第、民房(照片6)、店铺和客栈，横遭破坏或倒毁者历历在目，许多乡里村寨围墙扯裂崩颓，照壁倾倒，潮汕式民居厝仔(屋子，潮汕“下山虎”)和大厝宅(大宅，类似老北京四合院的潮汕“四点金”，以及潮汕大宅院“驷马拖车”民居建筑物)的砖、土墙破裂、屋脊折断、瓦垄滑落滚落、厝顶(硬山搁檩屋盖)错位垮塌、厝屋倾圮(照片7)者比比皆是。饶平县山区许多村落的潮汕式民居、土楼、古堡的外围墙开裂(照片8)或楼盖损坏(照片9)者随处可见，土楼内后沿墙体多有破裂倾覆、房舍损坏严重、倾倒者也不乏其例。许多村落的宗祠、寺庙、殿堂都被破坏，有的甚至坍塌。各处的花岗岩石仿木结构牌坊，有的石柱、石梁及石板构件被折断，有的部分顶层、坊上石匾坠落。分布在潮汕和闽南沿海几座声名远播的海防古城堡，亦都遭到毁坏。是日地震，军兵死伤甚众，黎民百姓罹难者以数百计(或以千计)，伤亡不可胜数(具体数字无法统计)。

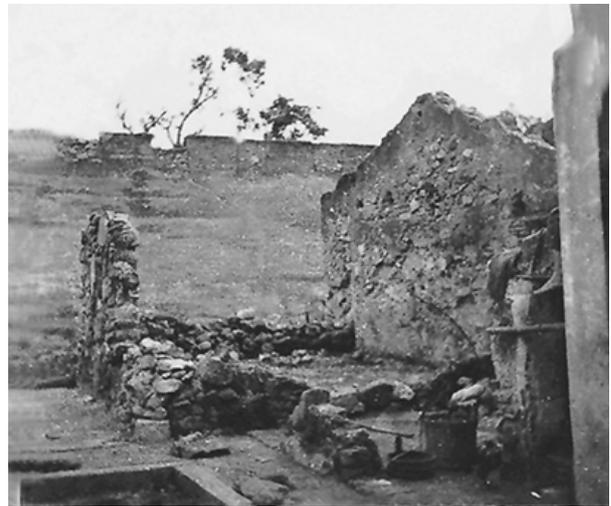
照片6 汕头市达豪镇毛石砌筑的民房倒毁。(广东省地震局原广州地震大队，摄于1972年)

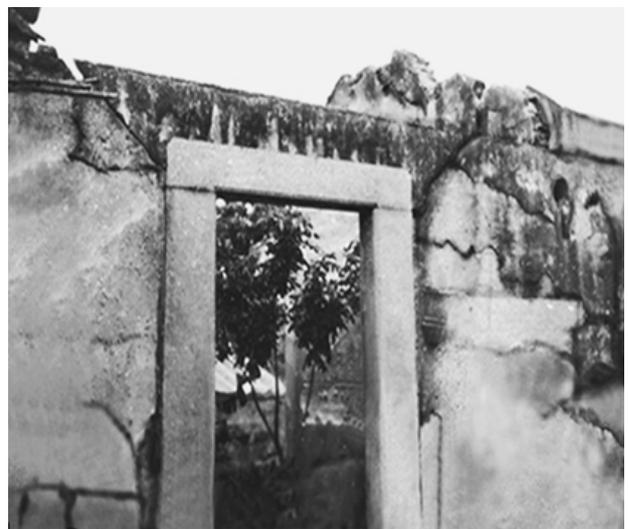
照片7 澄海县上华镇冠山村厝宅土墙开裂屋顶盖坍塌。(广东省地震局原广州地震大队，摄于1972年)

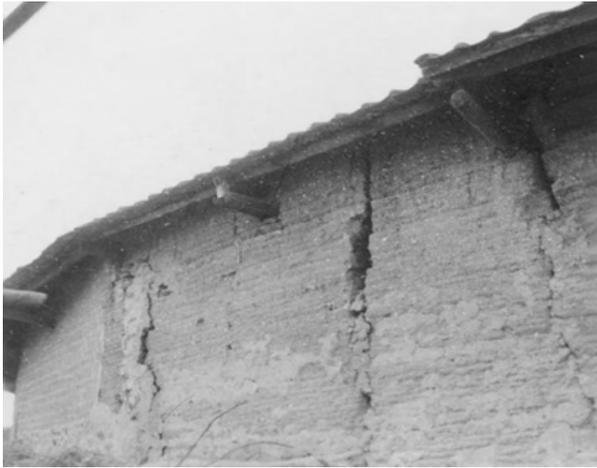
照片 8 联饶镇高厝铺土楼园寨围墙多处震裂。
(广东省地震局原广州地震大队, 摄于 1972 年)

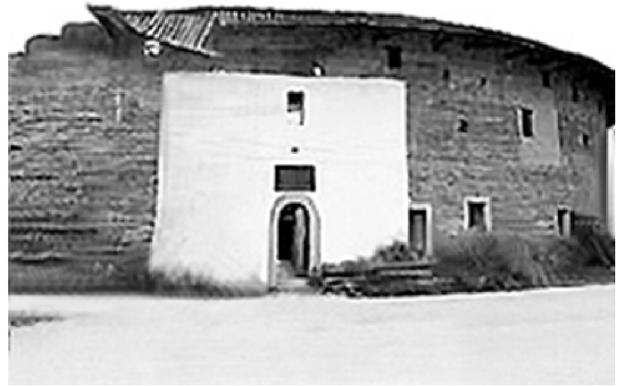
照片 9 饶平县许多土楼围墙多处震裂崩落或楼盖损坏。
(广东省地震局潮汕地震台站, 陈诗安、魏先洁于 1986 年提供)

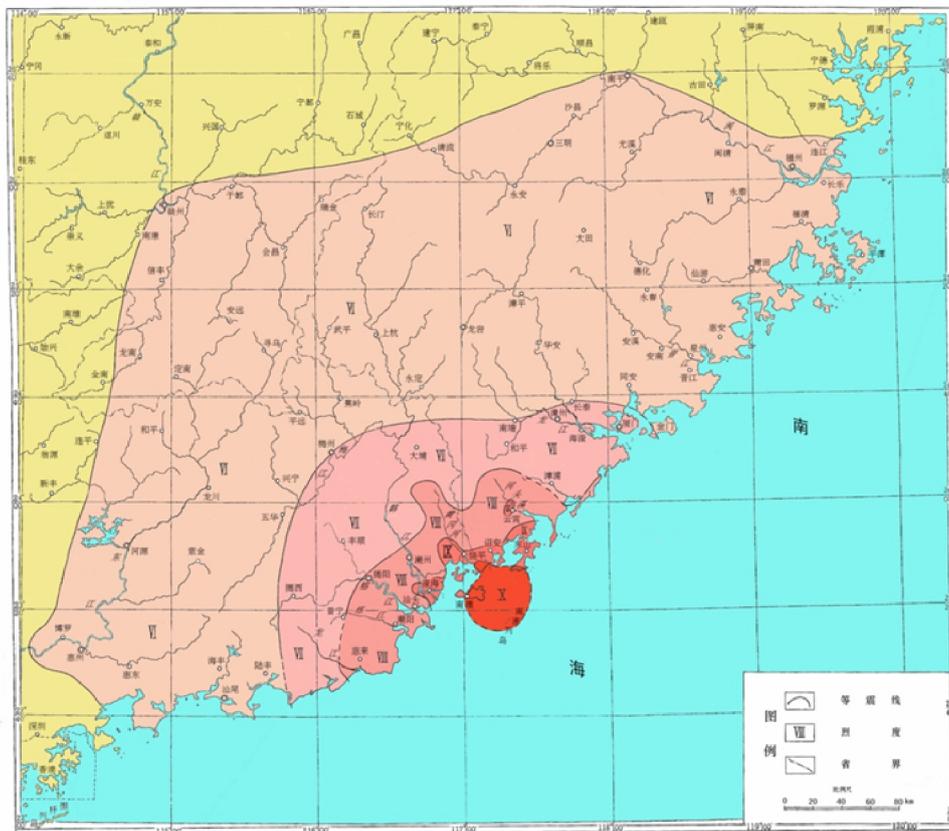
图 1 1918 年 2 月 13 日 南澳大地震等烈度线分布图

资料, 所编制的 1918 年 2 月 13 日南澳地震等烈度线分布图(图 1), 便可判断: 于华南地震区东南沿海滨海地震带中, 在南澳地震高烈度区的地震影响场内, 应存在着某个与其构造应力场有内在联系的活动构造所形成的发震构造。

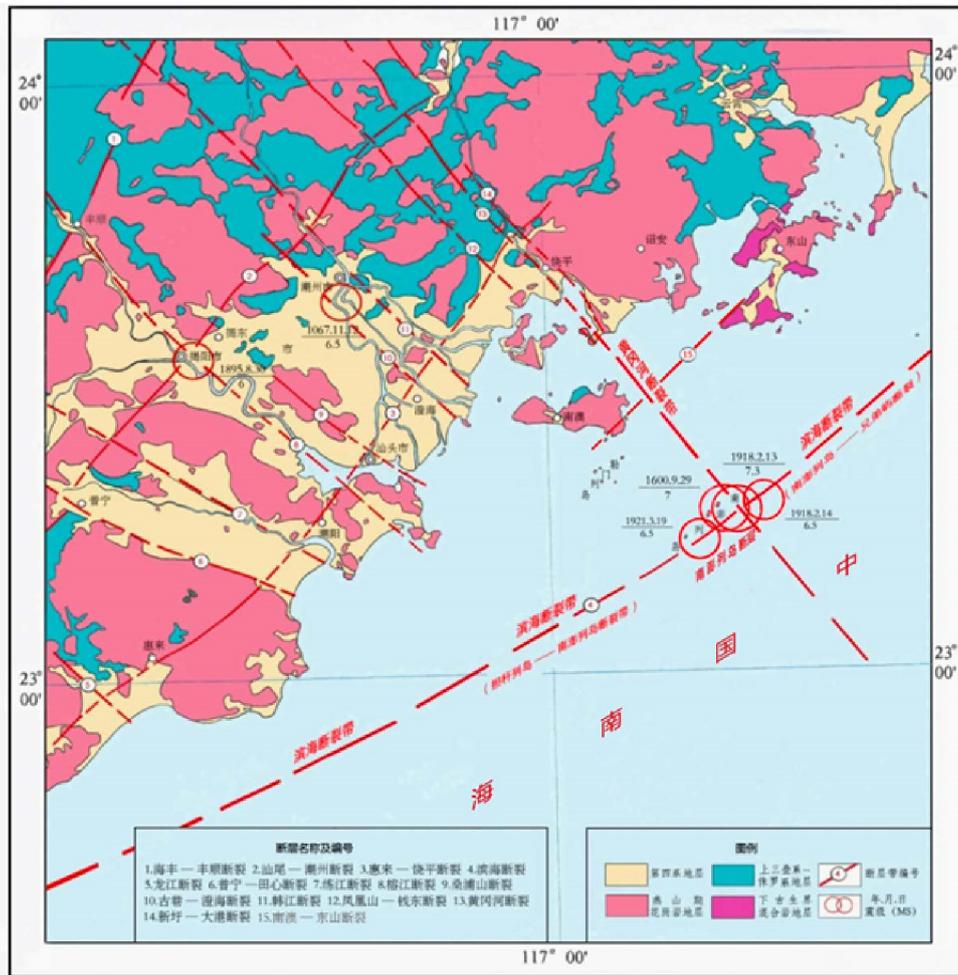
图2 黄冈河活动断裂和南澎列岛活动断裂相交形成的共轭断裂构造、与南澳大地震发震构造相关联的位置图
Fig.2 The location map of conjugated fault structure formed by the intersection of Huanggang River active fault and the Nanyang Islands active fault and the seismogenic structure of the Nanao earthquake

正好就是滨海断裂东端的南澎列岛断层,与北北西走向的黄冈河断裂,在饶平县柘林镇南面海边潜入中国南海后,继续向东南方向延伸至南澎列岛,并在此与北东走向的南澎列岛断层相交会,而形成南澎列岛共轭断层构造的部位(图2)。

上面介绍的北北西向左行走滑的黄冈河断层，以及北东向右行走滑的南澎列岛断层，虽然，其走向不同，剪切方向相反，发育时间有先有后，且发育程度也不等，但是，基于在中国南海东北部这个区域统一构造应力场的作用下，这两组断层在南澎列岛所产生的交叉剪切带(即共轭剪切带)，便形成了共轭断层构造(见图 2)

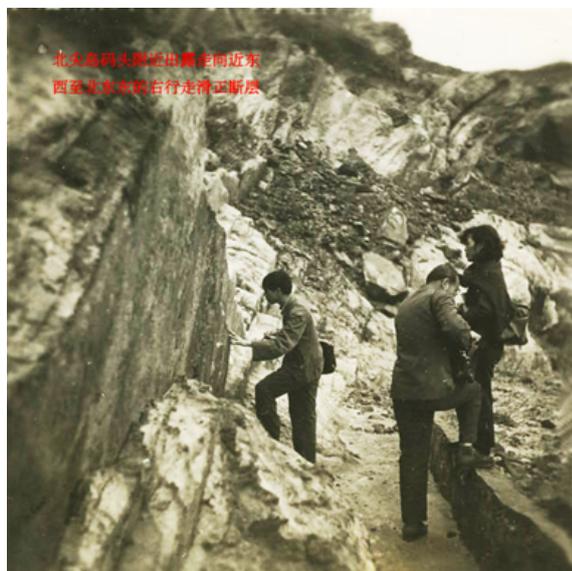
照片 10 北尖岛，近东西向至北东东向断裂，在侏罗纪地层中形成几米宽的断裂构造破碎带，镜向北东(广东省地震局，彭承光摄于 1981 年 3 月)

协助下，历时两个月顺利完成岛屿断裂构造调查工作，所获得的资料表明：在大万山群岛南面的海岛上，几乎都有近东西向至北东东向右行走滑逆断层出露行迹，例如：在佳蓬列岛北尖岛的侏罗纪花岗岩地层中见倾向南、倾角 $70^{\circ}\sim 90^{\circ}$ 、走向近东西至北东东向的右行走滑逆断层(照片 10)，东澳岛的长角咀-东澳湾断层(照片 11)，两洲岛高耸断面直劈入海里的二门角-犁头咀断层(照片 12)等。尔后，根据广东省地震局与协作单位北京航测大队，对该区段的海域进行航磁延拓所获得的资料，综合分析结果判断：在佳蓬列岛、担杆列岛的南侧隐伏着一条走向北东东 70° 、倾向南东，倾角 85° ，宽度较大的右行走滑逆断层构造带，故将上述这条滨海断层的西端称谓“担杆列岛断层”^①。1982 年，广东省地震局地震地质研究室，依据卫星遥感信息解译结果推断，在广东省沿岸浅海一带、海水等深线 30~50 km 处，分布着一条与海岸线平行的、规模宏大的隐伏断裂，这条断裂一直由担杆列岛朝北东东方向延伸至南澎列岛，故把这条与广东省海岸线平行的断裂(断层)带，命名为“担杆列岛-南澎列岛断裂”，并将其简称为“滨海断裂(断层)带”。这条滨海断裂带的东端就是南澎列岛断层。

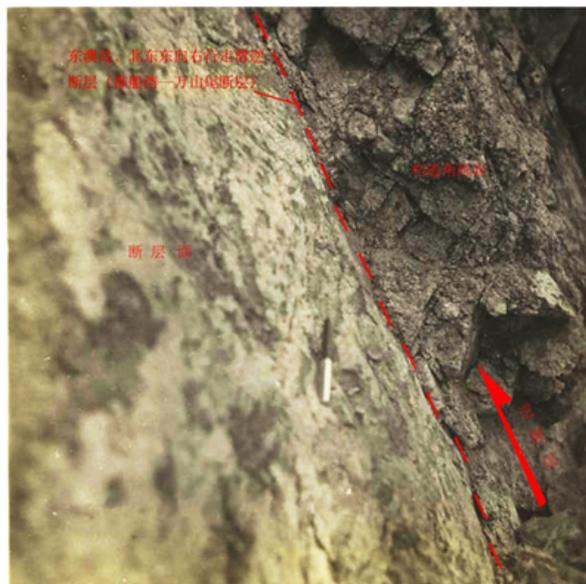
照片 11 东澳岛，北东东向右行走滑的长角咀-东澳湾断层裂面发育构造角砾岩，镜向北东(广东省地震局，彭承光摄于 1981 年 3 月)

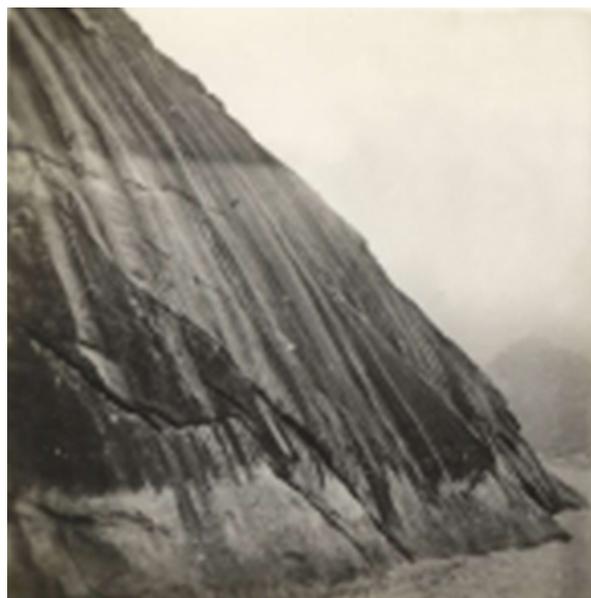
照片 12 两洲岛，近东西向的二门角-犁头咀断层，高耸的断面直劈入海里，镜向北西(广东省地震局，彭承光摄于 1981 年 3 月)

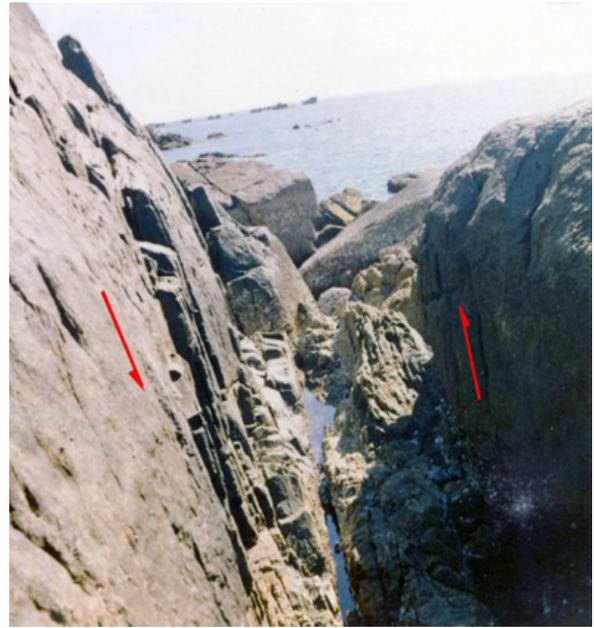
照13 南澎岛东侧岸边北东向逆断层，其插入海里的断层面在海上形成陡，镜向东北(广东省地震局，徐起浩摄于1984年)

1984年间，广东省地震局科技人员徐起浩等人，先后在南澎列岛进行地震地质调查的结果表明，分布在南澎列岛上的地层，主要为片麻状、条带状混合岩和混合花岗岩。在顶澎、南澎、中澎岛上出露的北东向断裂剪切挤压破碎带，不仅规模小、且都倾向北西，显然，它并非南澎列岛断裂的主断层。但是，在南澎岛东侧岸边的陡崖，却展现为一条宽20多米，走向NE55°~60°、倾向SE的断裂构造破碎带，其高倾角断层面（形成陡崖）直插入海里（照13）。据此认为，展布在这几个岛屿东面岸边，那些规模并不大的北东向断层，应是南澎列岛断裂旁侧发育次级断层的反映。它就是本文前面提及的那条滨海断裂带东段的南澎列岛断层。

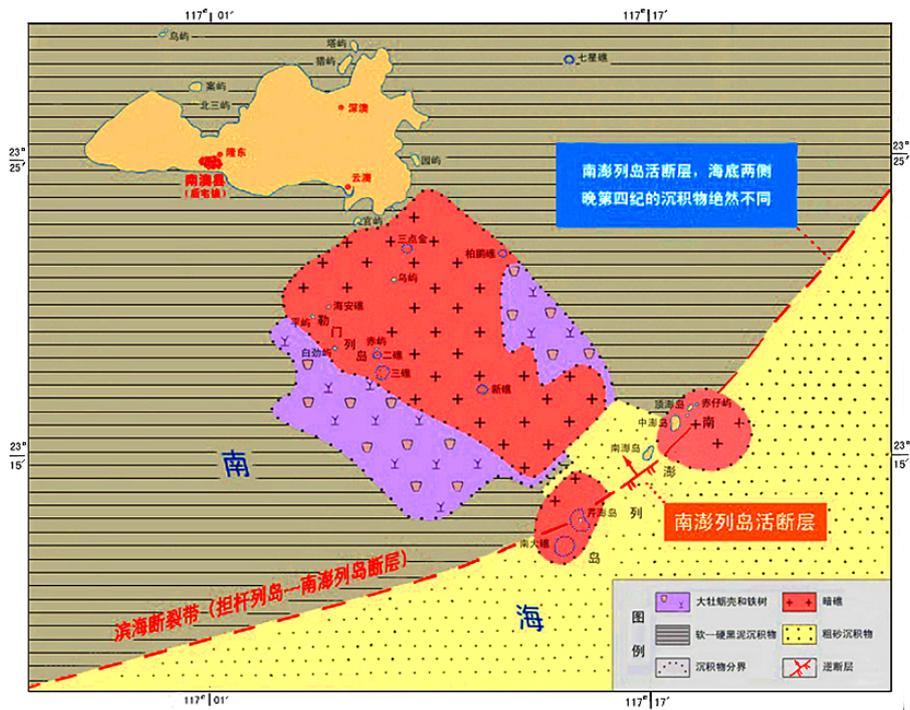
图3 南澎列岛断层

于更新世某一时期的含砾粗砂层，则被淹没于海底30 m深处，据此判定：南澎列岛西北侧为断层下降盘。南澎列岛东南侧，地势平坦，其上岛屿消失，海底表层却分布含有大量的、仅适于淡水河口区或潮间带生活的生物遗体的含砾粗砂沉积物(图3)，由此推断：南澎列岛东南侧为断上升盘^[2-3]。

从图 3 可见，南澎列岛断层是一条切穿第四纪覆盖层的活动断层，自晚第四纪以来，由于南澎列岛断层的逆冲作用，导致断层两侧地壳产生差异性升降活动，断层西北侧为下降盘，断层东南侧为上升盘，使断层两侧的海底地貌和沉积物迥然不同，由此推断：南澎列岛东南侧为断层上升盘。据前人在南澎列岛进行的海洋构造地球物理探测与海底地质调查资料可以认为，自晚第四纪以来，中国南海东北部现代构造应力场，主要受菲律宾与欧亚板块推挤作用影响，促使南澎列岛断层活动的逆冲作用，导致断层两侧地壳产生差异性升降活动、以及水动力条件变化等原因，令断层两侧的海底地貌和沉积物迥然不同。据广东省地震局地震台网的测震记录资料显示，在南澎列岛东侧周围，现代小震仍糜集成带呈北东方向分布。

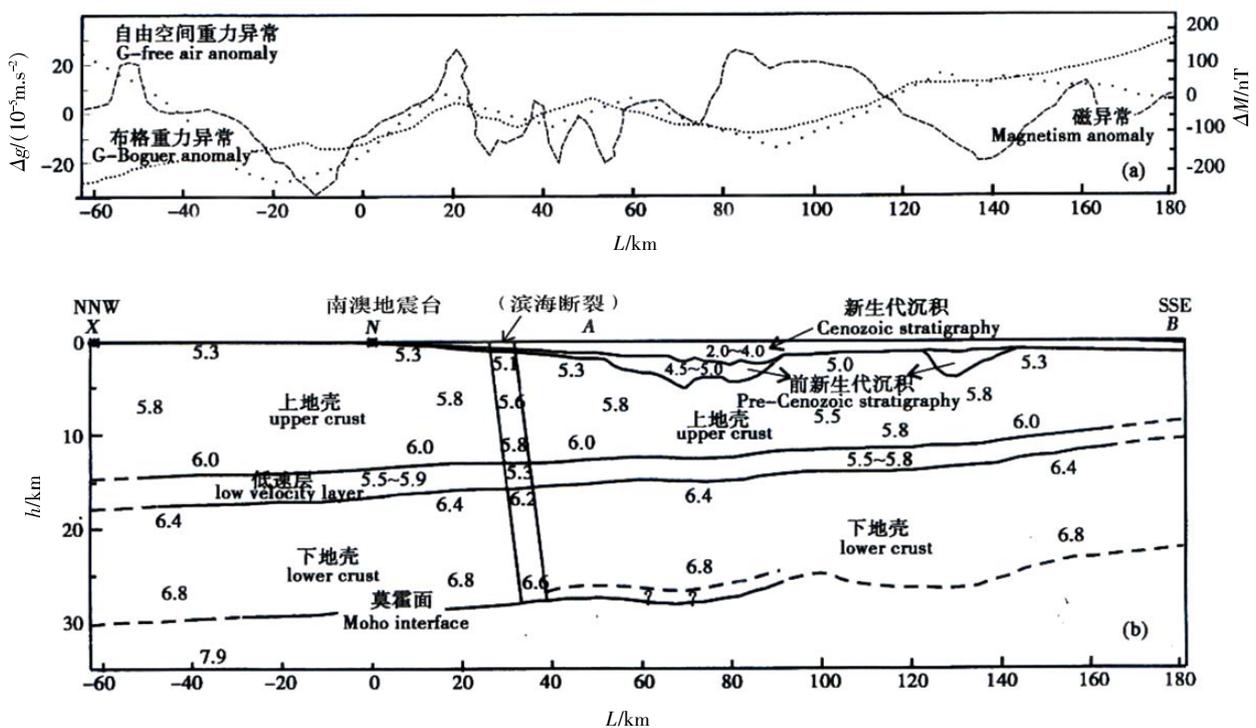
图 4 滨海断裂带地球物理特征及地壳速度结构剖面^[1]

由于上述布测的 NNW-SSE 向联合深地震测线，不仅纵贯滨海断裂带，而且也正是北东走向的南澎列岛断层，在此与北东东走向的滨海断裂带复合归并、相互连接的地段；据此，其探测结果显然反映了这条南澎列岛断层与滨海断层带归并连接后，在中国南海东北部现代构造应力场的推挤作用下，形成南澎列岛断层挤压破碎构造带所显示的地球物理特征(图 4)。

从图4可见,在距南澳地震台(N点)以南约35 km处,水深约30~50 m,由上至下显示为一个连续的纵向低速构造破碎带,宽度6 km左右,断裂带倾向SE,推测为滨海断裂构造带。该NNW-SSE向海陆联合深地震测线,控制了滨海断裂带最东缘的断层带,其探测结果正好反映了南澎列岛逆断层与滨海断裂带复合归并、相互连接后,在中国南海东北部现代构造应力场的推挤作用下,形成破碎构造带所显示的地球物理特征。

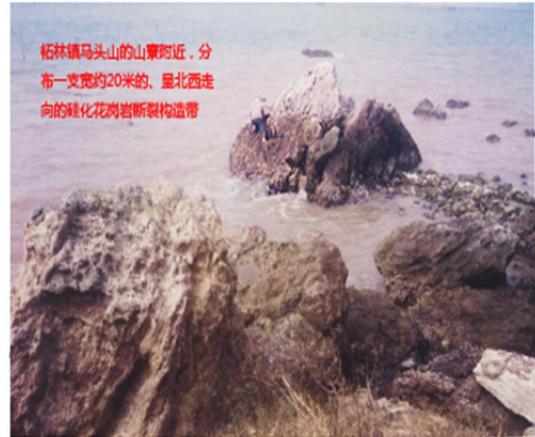
照片14 柘林镇马头山至山寮的岸边,黄冈河断裂带东侧北西向断层,一直扼守在沿岸侵入花岗岩体中,形成带宽约20 m的密集剪切面的硅化花岗岩破裂带镜向北西(广东省地震局,彭承光摄于1997年1月)

据广东省地震局地震地质学技术人员的野外调查资料表明,黄冈河断层(断裂)带是一条规模宏大、延伸很长的北北西向左行走滑断层。断裂主体走向NNW310°~320°,倾向NE或SW,倾角70°~85°。系由一支支呈舒缓波状、或一束束雁列状、断续分布的断层组成。该断层带在陆域上的延伸长度达120 km,自北西往南东方向延伸,其宽度由数米逐渐增加至几百米以上。沿断层带发育断裂构造岩与密集剪切破裂面。其卫星遥感信息的线性构造行迹影像清晰,断裂控制黄冈河的展布和第四纪饶平盆地的发育,是一条自晚更新世以来还活动的断裂。该断裂构造带进入高堂镇军寨山后,便紧靠黄冈河西岸山坡地带分布并陆续出露,在里和睦村附近贯穿北东向饶平-惠来大断裂构造带后继续伸展至虎头山。黄冈河断裂带以饶平-惠来断裂为界,可将其分为西北段和东南段(即潮汕盆地饶平段)。黄冈河断裂延伸至黄冈镇西北侧龙眼城虎头山后,几乎整个东南段都匿藏于黄冈河床与河口第四系土层下面,并隐伏于柘林湾海底^[4]。根据该断裂主体走向的延伸方向,以及卫星数字磁带信息图像、所显示断裂构造形迹的分布位置,可以判断:黄冈河断裂带的主干断层,就在柘林镇与西澳岛之间宽约1 km的、被第四纪沉积土层所覆盖的凹槽中通过。尽管无法在此地带对黄冈河断裂东南段主干断层进行调查,但是,我们可以通过该断裂带出露在柘林镇与西澳岛两侧的东、西分支断层的性状来加以了解。实地调查结果表明,在柘林镇至西澳岛这一区段内,虽然黄冈河断层带东南段两侧的断层性状却也不尽相同,但该区段所遭受到的构造应力作用,都远比其西北段严重得多。在柘林半岛,黄冈河断层带东侧断层,见发育北西向左行走滑密集剪切面的硅化花岗岩剪切破裂带(照片14),断层沿线不仅出现硅化岩和岩石发生糜棱岩化,其断裂面均产生岩屑和岩粉,而且,还发

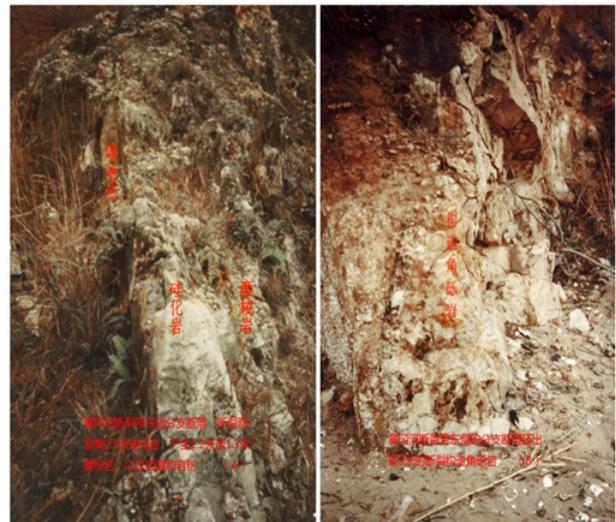
照片15 柘林镇马头山西北面山坡开挖面,黄冈河断裂带东侧北西向断层带发育硅化岩和糜棱岩,裂面夹岩屑和岩粉(A),其东边还产生构造角砾岩破碎带(B)镜向北西(广东省地震局 彭承光摄于1997年1月)

育张性与压性的构造角砾岩破碎带(照片15);黄冈河断层带西侧断层,见发育厚薄不一的糜棱岩与硅化构造岩,且都显示被挤压破裂现象,其裂面也都产生岩屑和岩粉(照片16),断层沿线的硅化花岗岩构造带中,所产生的团块状石英角砾还出现复遭剪切现象(照片17)。

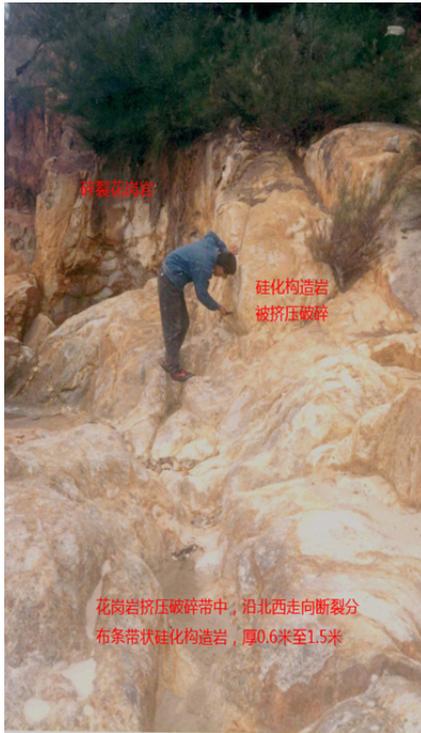
照片 16 柘林镇西澳岛新乡西面海边，黄冈河断裂带西侧北西向断层发育，厚 1.0~1.5m 条带状硅化构造岩挤压破裂带，裂面产生岩屑和岩粉镜向北西(广东省地震局，彭承光、卢帮华摄于 1997 年 1 月)

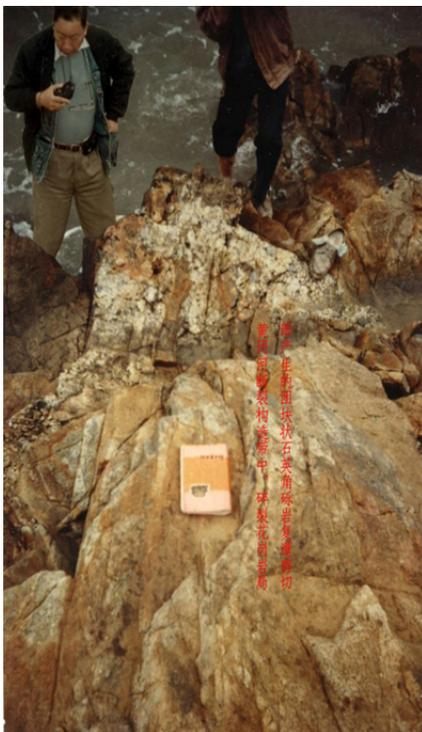
照片 17 柘林镇下岱埔虎咀，见黄冈河断裂带西侧北西向断层，碎裂花岗岩构造带岩石硅化，其中局部产生的团块状石英角砾复遭剪切镜向北西(广东省地震局，彭承光、李子权摄于 1997 年 1 月)

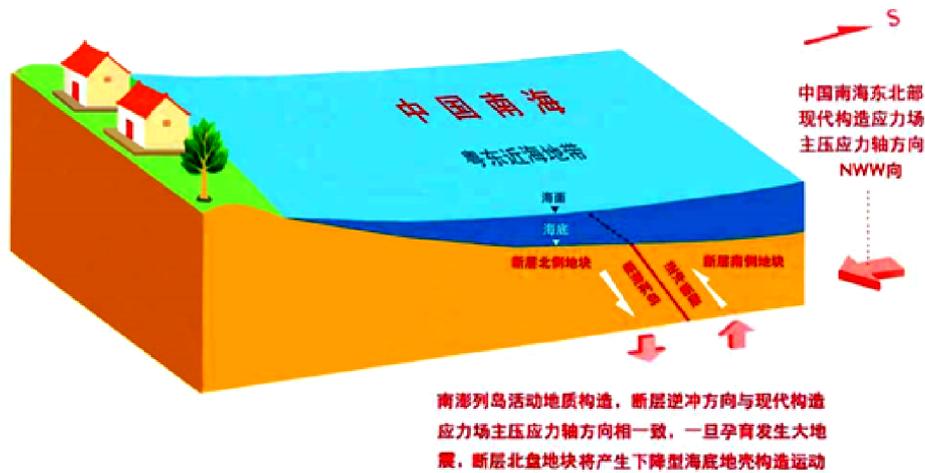
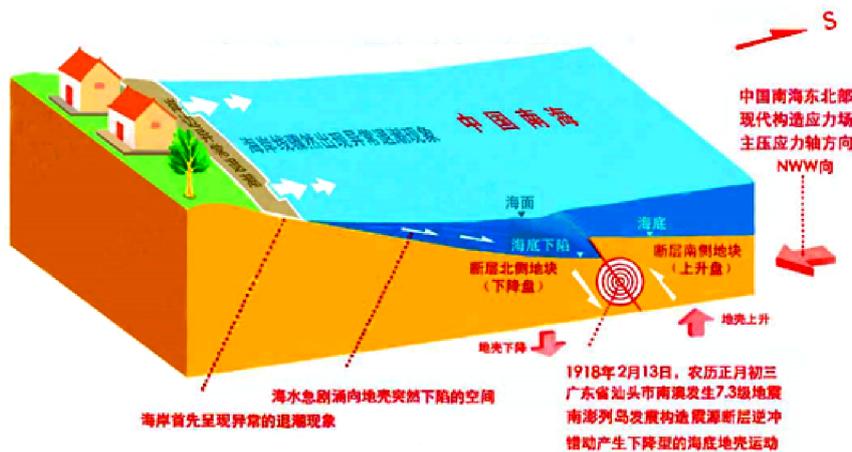
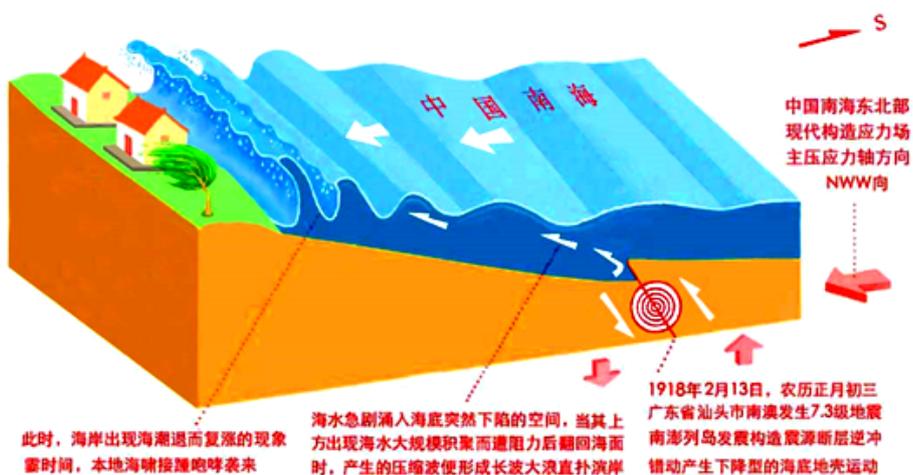
图 5 南澎列岛发震构造机制与海啸形式关系的图解

(a) 图解之一

(b) 图解之二

(c) 图解之三

基于对“隆起型”与“下降型”海啸形式的识别,不难理解:由于中国南海东北部区域现代构造应力场,主要受菲律宾板块和欧亚板块推挤作用的影响,其主压力方向为NWW向,而南澳大地震的震源断层-南澎列岛断层的逆冲方向,正好与中国南海东北部区域现代构造应力场的主压力轴方向相一致;由此可知,1918年2月13日,农历正月初三,发生在汕头市南澳县东南面海域的7.3级地震,其发震构造机制导致南澎列岛断层(震源断层)北盘地块,突然大范围急剧下降(图5a),引发“下降型”地震海啸。地震时,海水首先向突然错动下陷的空间涌去(图5b),于是,在海岸线首先表现为异常的退潮现象,当涌进的海水在其上方已出现大规模积聚而在海底遇到阻力后,即翻回海面产生压缩波,形成长波大浪,向

港湾、河口(图 5c)，令港湾失态、江河失措，汹涌翻滚的海涛随即将港湾与江河的一些岸坡护堤、固滩围坝相继捣毁崩溃。
