基于实地调研的纳西族民居抗震性能分析

摘要: 云南省丽江市是一个地震频发地区, 近几十年来频繁遭受地震影响, 损失惨重。对丽江市大研古城和白沙镇等地进行实地调研, 通过走访当地居民和有关单位了解情况, 根据纳西族传统民居围护墙体材料的差异将其木构架房屋分为土木结构、砖木结构和石木结构等; 深入调查丽江历史上最为严重的1996年2月3日7.0级地震发生以来的真实情况, 研究各类原生房屋受地震影响的状况及其发展和演变过程。在此基础上提出民居抗震加固保护的措施和意见。

Seismic Performance Analysis of Naxi Dwelling Based on Field Research

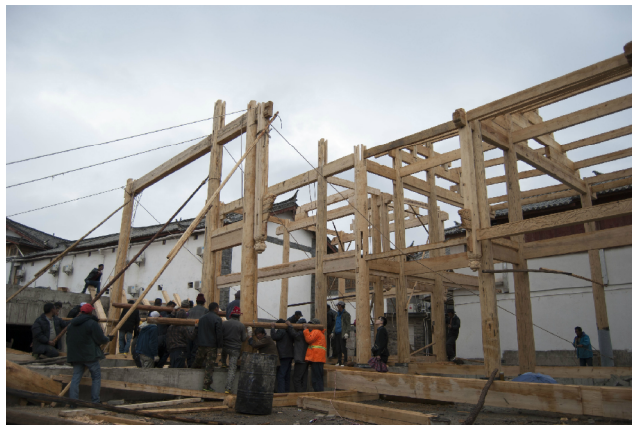
图1 木构架施工过程

丽江民居建筑所采用的木材主要是当地出产的松木等,这些木材用于屋顶的檩条和椽子、房屋梁柱木构架等丽江传统民居建筑的结构体系之中(图1)。此外,多数房屋面向庭院外的围护墙的二层部分采用木质围护墙;面向庭院内的部分墙体以木格栅代替。在房屋内部,地板、天花、隔墙以及少数加装于土坯墙的顺墙板也是以当地所产的松木为材料建造的(图2)。

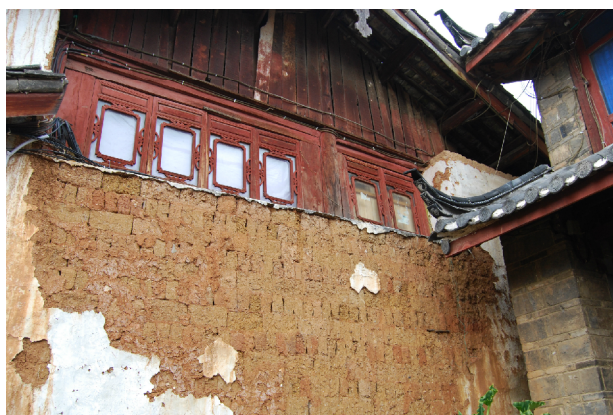
图3 纳西族土木结构民居

为三开间的两层楼房,面向庭院外的围护墙体的一层部分多为敦实厚重的土坯墙、夯土墙或挂泥墙等,二层部分多为木围护墙;面向庭院的墙体(围墙除外)多采用木格栅。石木结构,围护墙用料石或毛石砌筑。在丽江古建民居建筑中,纯粹的石木结构属于少数,更为广泛的做法是在沿街立面采用三段式的围护墙体,房屋一层下部采用石墙基,上

部采用土坯或砖材砌筑,有时对墙面进行抹灰处理;房屋二层多采用木质墙板加以局部开窗。房屋两端山墙一层用石材砌筑,二层采用土材或砖材。图3和图4分别为纳西族特色的土木结构民居和石木结构民居。目前这类房屋主要分布在白沙镇、白华镇等民风淳朴、商业化程度低的原始村落,经济条件较好的村民会选择石木或土石木的形式建房。

采用土木结构的房屋,以土坯墙作为围护体系,是最为传统的纳西族民居。丽江民居房屋多
