无人机技术在新疆塔县地震的应用及实现

摘要: 目前, 地震灾情信息的获取主要依靠地震现场调查, 费时费力, 为第一时间快速了解灾区灾情, 以便尽快做出救灾决策, 指挥调度救援力量, 引进新的技术手段辅助获取灾情信息十分必要。进行了无人机技术在新疆塔什库尔干县地震的应用研究, 利用无人机技术, 获取了地震极灾区库孜滚村高分辨率影像数据, 结合震前 GF-1 遥感影像数据及地震现场震害调查数据, 获取极灾区灾情信息。结果表明: 无人机遥感技术可快速采集极灾区遥感影像, 有利于对灾情做出正确判断和评估。根据无人机遥感影像结合震前遥感影像和地震现场调查数据, 进行区域建筑物结构类型和损毁程度遥感解译, 可快速获取灾情, 无人机技术在地震应急方面应用效果显著, 为灾情评估、救援和灾后重建工作提供了科学决策依据。

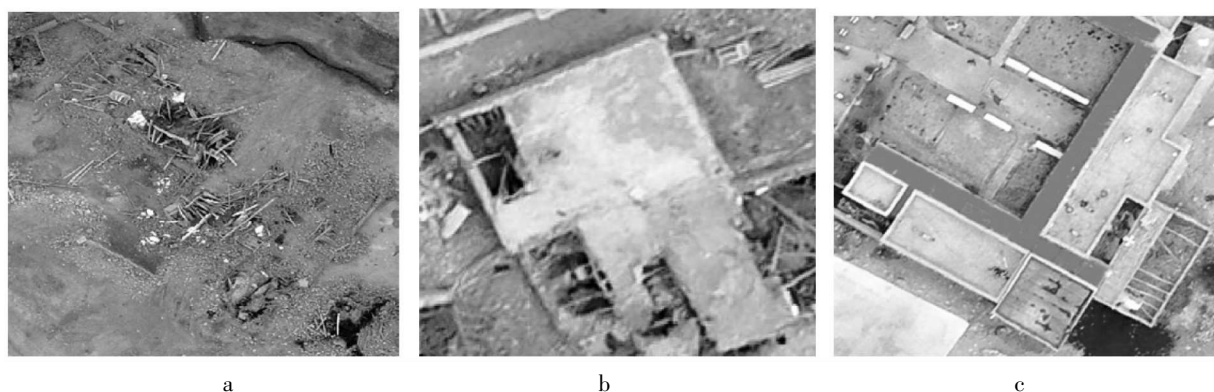
图4 航测区域建筑物损毁程度典型影像(a 倒塌 b 局部倒塌 c 未倒塌)

经过地震现场调查,对极灾区房屋毁坏情况进行调查,对处理后的塔县地震灾区无人机遥感影像进行判读,由于本研究采用的正射遥感影像,只能从屋顶损毁程度分辨建筑物损毁程度,故而经过人工目视遥感解译,将极灾区房屋的损毁程度分为:倒塌,局部倒塌和未倒塌^[8-11]。倒塌:房屋完全倒塌,或屋盖完全垮塌,或主体结构大部分垮塌、整体扭曲、变形或倾斜,影像特征为:房屋屋顶规则的外形轮廓特征消失,无规则的几何形态和线状纹理,倒塌物呈现出不同色调的杂乱斑点,呈漫反射状态,破坏截面比较粗糙,影像上表现为斑块状的低灰度值区域。局部倒塌:房屋结构少数垮塌,或屋盖局部破坏,或围护墙破坏、部分变形,影像特征为:房屋屋顶规则的

外形轮廓特征部分消失,几何形态和线状纹理不连续,部分角特征缺失,倒塌部分呈现出不同色调的杂乱斑点。未倒塌:房屋建筑未倒塌,未呈现出明显的局部破坏,影像特征为:房屋建筑具有规则的外部几何形态,屋顶轮廓线清晰,角特征明显,特征线排列整齐,具有建筑物自身的基本属性——区域特性^[12](图4)。图4为本次地震航测区域内建筑物损毁程度遥感解译典型影像,图4a为遥感解译为倒塌的房屋建筑影像,其特征符合上述倒塌影像特征规则,其房屋屋顶外轮廓完全消失;图4b为遥感解译为局部倒塌的房屋建筑影像,其特征符合上述局部倒塌影像特征规则,其屋盖局部破坏,房屋屋顶外形轮廓不规则,部分角特征缺失;图4c为遥感解译为未倒塌的房屋建筑影像,其特征符合上述未倒塌影像特征规则,房屋屋顶外形轮廓规则,角特征明显。

根据上述遥感解译标志,进行航测区建筑物损毁程度遥感解译,具体解译结果如图 5a 所示,图中红色三角形所在区域的建筑为倒塌建筑,由图可见,倒塌建筑分布广泛,出现连片倒塌现象,由图 4a 可知,建筑物倒塌后很难分清原始房屋位置和间数,因此,在解译倒塌房屋时,结合了 Google 地图震前影像进行分辨,最终结果如图 5a 红色点所示;图 5a 中黄色方框形所在区域的建筑为局部倒塌建筑,由图可见,局部倒塌建筑主要分布在村委会北部,可见该区域的房屋建筑较村委会南部的房屋建筑质量略好;图 5a 中绿色圆形所在区域的建筑为未倒塌建筑,由图可见,未倒塌建筑主要分布在村委会附近和安居富民房区域,结合地震现场调查可知,该区域的房屋为砖混、

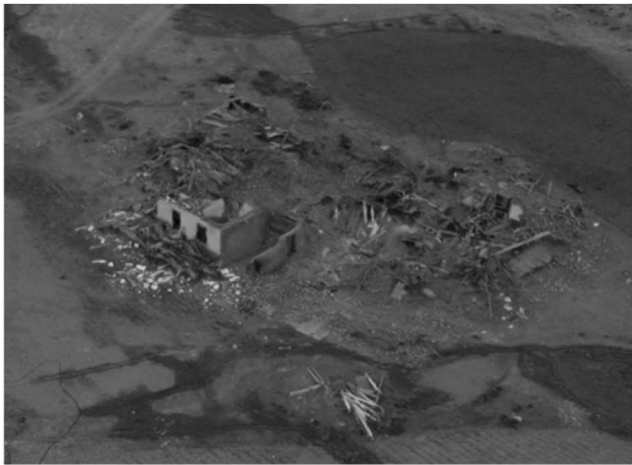
a 土石木结构房屋成片倒塌

由图 6a 可知，地震极灾区土石木结构房屋成片倒塌，房屋整体结构在地震动的作用下完全垮塌，倒塌房屋无站立的承重构件，土块、石块、木头砸向地面，致使人员伤亡。而图 6b 为安居富民房屋基本完好，承重构件无一倒塌，房屋主体没有受损，该区域无人员伤亡事件出现。图 7 为塔县地震极灾区 8 名人员遇难现场，由现场调查图可知，倒塌的房屋均为土石木结构房屋，墙体和屋顶均由较重的建筑材料建造，房屋建筑材料质量差，抗震性能低，在地震动的作用下，房屋整体垮塌，造成人员伤亡。
