2017年浙江磐安3.5级地震烈度调查及震害特征

摘要: 磐安3.5级地震最高烈度为V度, 等震线形状呈椭圆形, 等震线长轴总体呈北东向, V度区主要涉及磐安县方前镇、尚湖镇和天台县街头镇。震害特征主要表现在人和器物反映、房屋震害以及地震宏观异常3个方面。通过野外地质调查, 断层物质测年等手段, 认为奉化—丽水断裂活动时代为中更新世, 具备发生中强地震的发震能力, 且走向与地震烈度等震线一致。

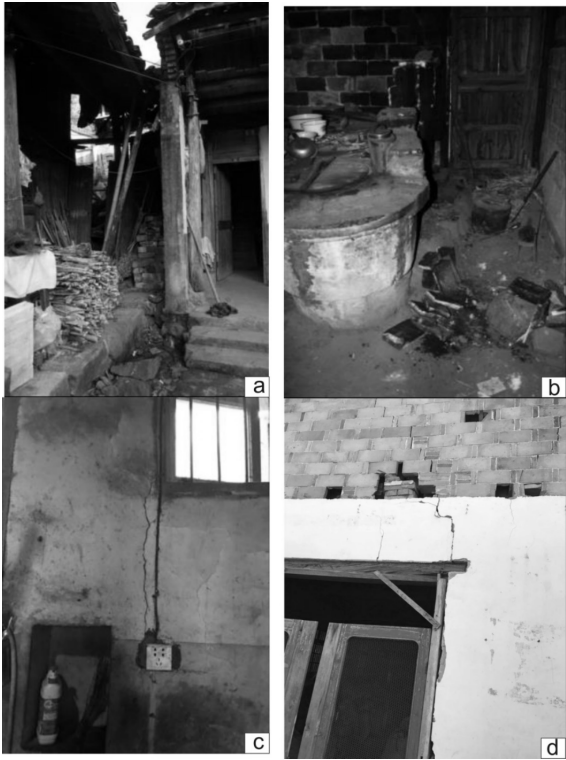
图 5 磐安 3.5 级地震房屋破坏情况照片

V 度区范围内房屋建筑结构类型以木构架和土、石、砖围护墙建造的旧式房屋(这类房屋在中国地震烈度表中统称为 A 类)和砌体结构房屋(这类房屋在中国地震烈度表中统称为 B 类)为主。主要调查点不同类型房屋破坏现象见图 5。

(1) 个别危旧房屋掉瓦或掉灰,一处居民家中烟道损坏。

(2) 老旧房屋老裂缝有加宽、延长现象及个别墙体歪斜或墙体连接处错位加大等现象。

(3) 新建砌体结构房屋未发现破坏现象。

a.方前镇乌岩坑村危旧房屋屋瓦掉落；b.方前镇乌岩坑村危旧房屋灶台烟道损坏
c.尚湖镇岭干村砌体房屋老裂缝加宽加长；d.方前镇西岙村砌体房屋老裂缝加宽加长

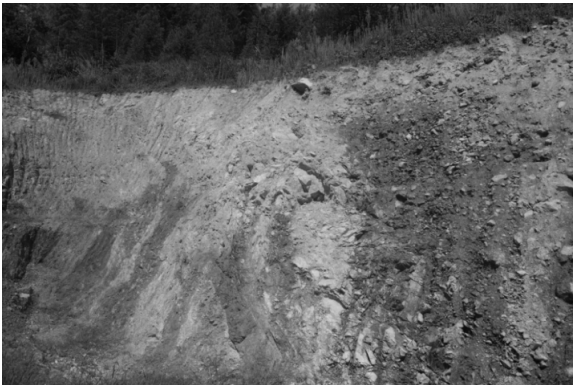
图 6 小盘村公路边断层出露照片及剖面

在大盘镇小盘村公路边见断层剖面(图 6)，断层发育于灰白色、暗红色凝灰岩中，其断层破碎带约宽 1~1.5 m，内有灰绿色断层泥，厚约 10 cm，

(断层泥取样编号：XP-ESR-01)，断层泥的 ESR 测年结果为：(175±17)ka，表明断层的最新活动年代为中更新世。

①坡积物；②凝灰岩；③ 断层破碎带夹断层泥

Fig.6 Photograph and section of highway side fault in Xiaopan Village
