钦州市建筑物抗震性能普查及震害预测分析

摘要: 通过对钦州市主城区建筑物开展抗震性能普查, 摸清了钦州市主城区重要建筑、民用群体建筑和普通民居的抗震性能状况, 对建筑物抗震性能进行了分级评定, 找出了城市建筑抗震薄弱区。采用 PKPM 有限元结构分析软件对重要建筑中的砖混结构建筑进行了震害预测分析, 最后总结了钦州市主城区建筑物抗震性能存在问题并给出了建议。

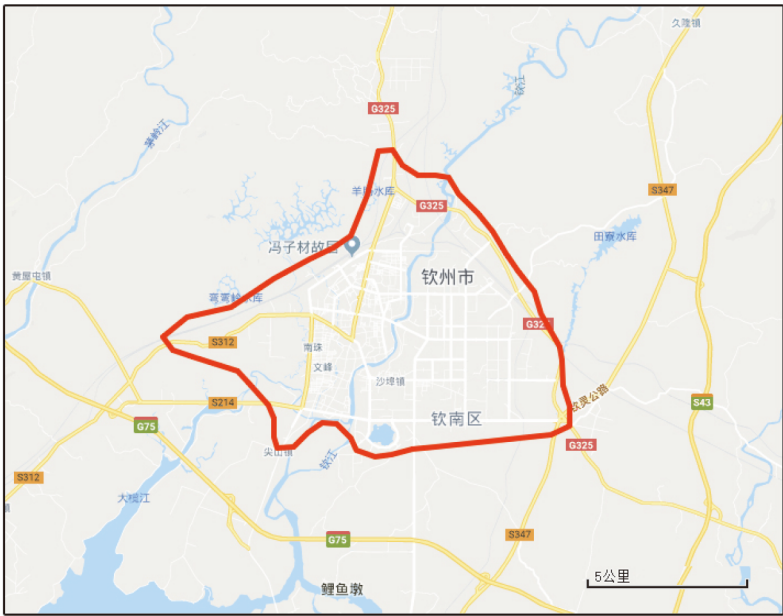
本次普查工作从收集资料开始到现场工作结束共历时一年时间，工作范围为钦州市建筑密集的主城区：西起钦防铁路沿线，东至 325 国道，北到城北市场，南至金海湾大道沿线，大致呈三角形的区域(红线内)，面积约 80 km²，如图 1 所示：

图 1 工作范围
Fig.1 Working range

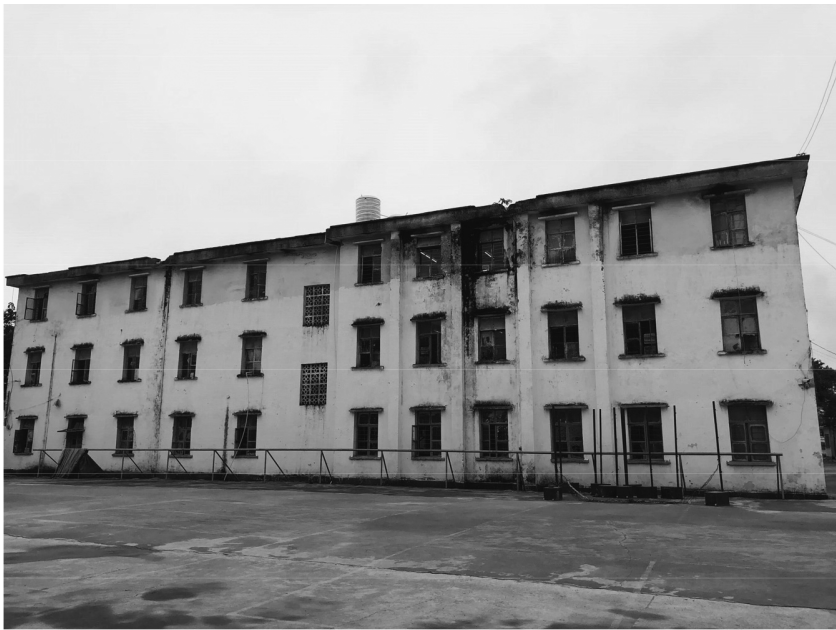
钦州市某学校教学楼，如图 3 所示，本工程为地上三层，建设于 1978 年。层高：3 m，结构型式为砖混结构，现浇钢筋混凝土楼板，楼板厚为 100 mm。地区抗震设防烈度为 7 度(0.10 g)，设计地震分组为第一组，场地类别为 II 类。抗震设防类别为丙类，基本风压为 0.3 kN/m²。墙厚 240 mm，砂浆 M10，普通砖 MU10，混凝土强度等级为 C20。

图 3 钦州市某学校教学楼
Fig.3 Teaching building of a school in Qinzhou

表 12 震害预测结果		
Table 12 Results of earthquake damage prediction		
烈度	综合抗震能力指数	震害结果
6 度	0.83	轻微破坏
7 度	0.67	中等破坏
8 度	0.59	严重破坏
