## 广西柳州5.2级震群应急实践及对区域 破坏性地震应急工作的启示

**摘要:** 2026年5月18日广西柳州市柳南区发生5.2级地震, 震源深8 km, 为当地331年来最强地震, 并伴随多次强余震, 形成典型震群事件。广东省地震局现场工作队参与跨区域应急支援, 完成灾害快速评估、震害调查、烈度评定、烈度图编制等关键任务。系统总结本次震群应急响应的全过程, 分析极震区的震害特征, 最后给出本次地震应急响应工作的启示, 为提升华南地区地震应急处置能力提供参考。

## Emergency Response Practice of the $M_{5.2}$ Earthquake Swarm in Liuzhou, Guangxi and Its Implications for Regional Destructive Earthquake Emergency Work

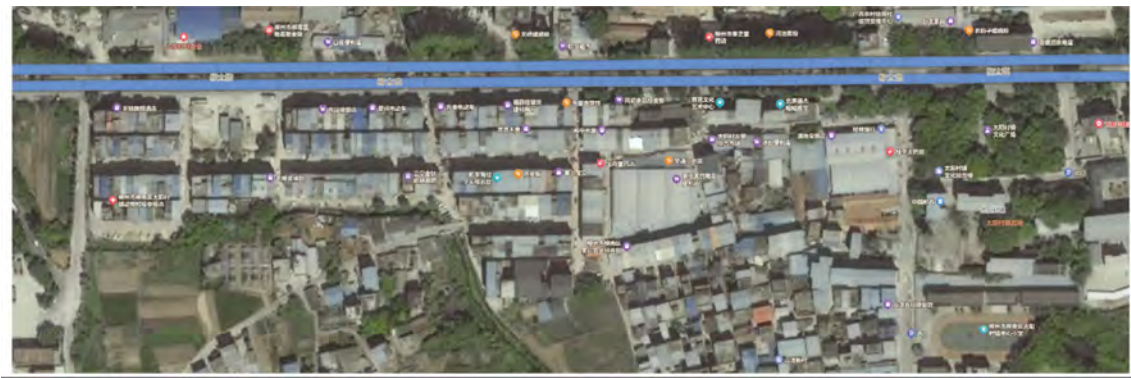
图1 震前太阳村镇社区的遥感影像图(来源于百度地图)

Fig.1 Remote sensing image of Taiyangcun Town Community before the earthquake (source: Baidu Maps)

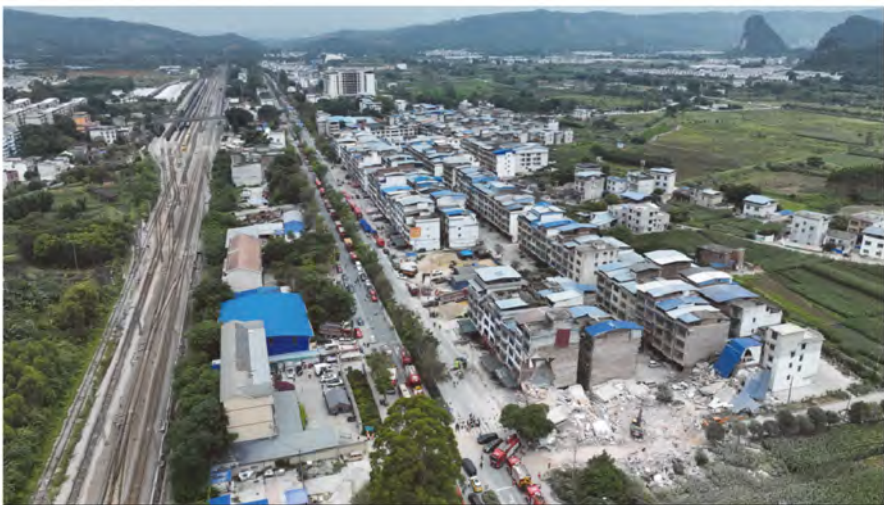
图2 拍摄于5月18日中午太阳村镇社区的无人机影像图

Fig.2 UAV aerial photograph of Taiyangcun Town Community taken at noon on May 18

同时采用“后方遥感研判、前方实地核查”的协同作业模式,后方依托遥感影像统计调查点房屋总栋数,前方现场人员实地分类统计不同破坏等级房屋数量,精准测算调查点综合震害指数。经统计,太阳村镇社区调查点约有房屋370栋,其中倒塌8栋、严重破坏40栋、中等破坏222栋、基本完好100栋,综合震害指数为0.39,依据技术规范判定该点位地震烈度为Ⅷ度。

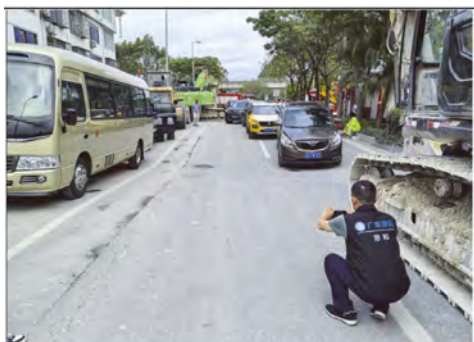
侧建筑物破坏程度差异显著,以柳太路为界,道路南侧建筑损毁严重,出现大面积倒塌、严重破坏、中等破坏现象;道路北侧同类结构建筑震害轻,同时柳太路路面出现局部塌陷。经过现场踏勘,笔者认为本区域发生大量建(构)筑物破坏主要存在两大因素。

图3 5月18日上午倾斜变形的柳太路路面  
Fig.3 Inclined and deformed pavement along Liutai Road on the morning of May 18

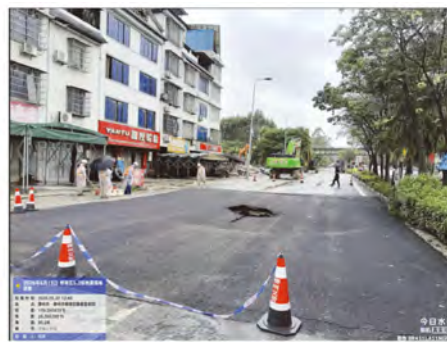
(1)当地喀斯特地形在震后引发场地地基失效。该区域地处溶岩发育带,地下存在大量隐伏溶洞与软弱夹层,日常状态下存在对工程建筑造成破坏的影响<sup>[2]</sup>。地震波的强烈震动作用更加容易导致地基土发生液化与滑移,引起基础不均匀沉降,使得上部建筑瞬间失去稳定支撑,这是本次地震建(构)物遭受集中严重破坏的直接诱因。

图4 5月18日下午柳太路同一路段发生路面塌陷  
Fig.4 Road collapse at the same section of Liutai Road on the afternoon of May 18

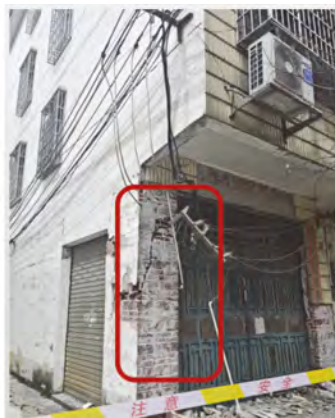
图5 由于地基受到沉降引起砖柱发生断裂破坏,造成房屋严重破坏  
Fig.5 Severe building damage induced by brick column fracture due to foundation subsidence

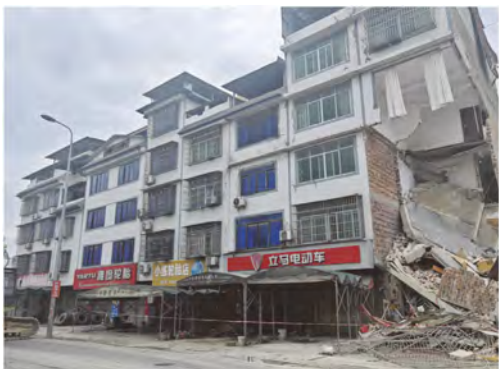
(2)建(构)筑物抗震能力薄弱。同时受限于当地经济条件与建设标准,建筑普遍未采取有效的抗震措施。临街分布的自建房普遍都是无圈梁、无构造柱的砖砌体结构建筑,实心砖墙体是主要承受荷载的构件<sup>[3]</sup>。在太阳镇社区,这种砖砌体结构建筑

普遍层高为4~6层,连排建设。此类结构整体性差,抗侧力极差,在地震横向荷载下极易发生脆性剪切破坏,墙体开裂后迅速蔓延至整体,并且连排建造的建筑,高低不一,容易相互碰撞,最终导致整栋建筑的垮塌。

图6 完全坍塌的自建砖房

Fig.6 Fully collapsed self-built brick dwelling

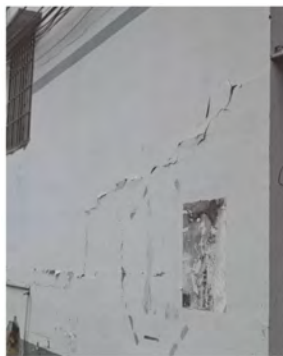
图7 严重破坏的自建砖房(承重砖墙穿透性裂缝)

Fig.7 Severely damaged self-built brick dwelling with penetrating cracks on load-bearing brick walls

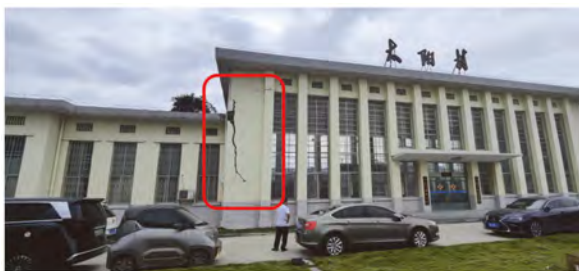
图8 受到严重破坏的太阳火车站

Fig.8 Severely damaged Taiyang Railway Station

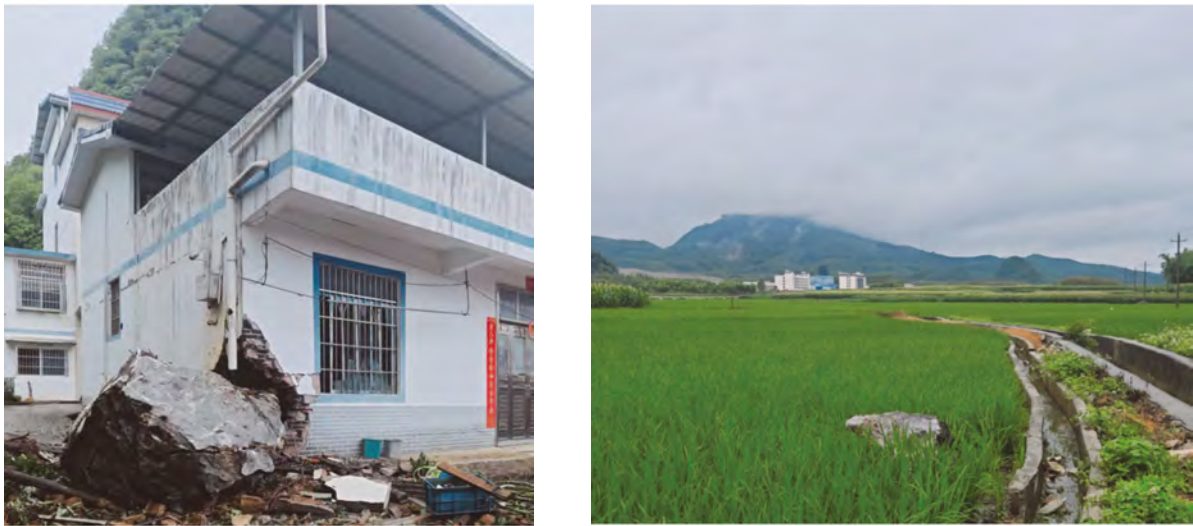
物的破坏程度(计算调查点的震害指数)外，还参考了当地地震地质灾害情况以及人员的感受，比如凤阳村因地震直接造成的房屋受损情况较少，但是存在多点发生地震地质次生灾害—滚石，产生最严重的破坏是滚石砸中一栋砖结构农居，造成严重破坏，见图 10，该村被判定为 VI 度。

Fig.10 Rockfall triggered by the earthquake in Fengyang Village
