四川穿斗木构架房屋典型震害特征分析

摘要: 在四川穿斗木构架房屋震害资料的基础上, 对区域内的穿斗木构架房屋进行地震易损性评估, 同时, 通过梳理历史震例, 归纳总结出穿斗木构架房屋的典型震害特征, 旨在为提升四川穿斗木构架房屋的抗震性能提供建议和参考。

Typical Seismic Damage Characteristics of Traditional Chuan-Dou Style Wood Frame Houses in Sichuan Province

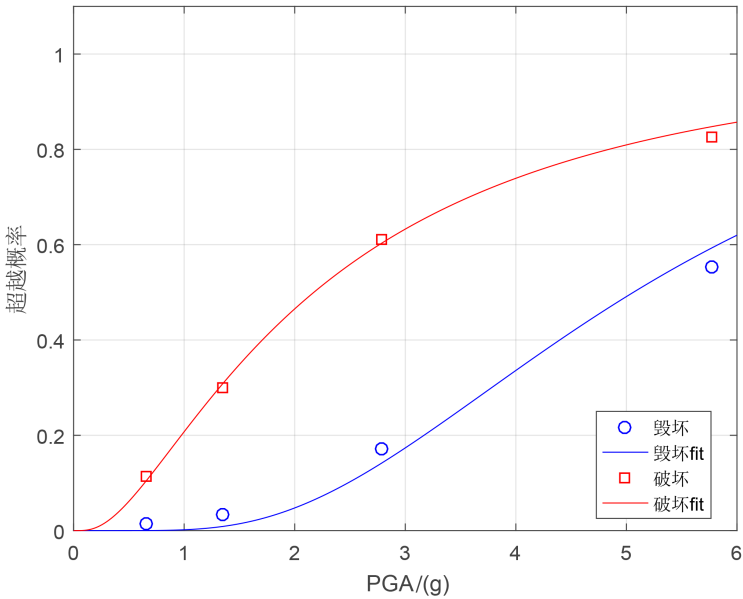
图3 四川穿斗木构架房屋地震易损性曲线
Fig.3 Seismic vulnerability curve of traditional Chuan-Dou style wood frame houses in Sichuan Province

随着地震动参数的增强，超越破坏的概率高于超越毁坏的概率，Ⅵ度区和Ⅶ度区的穿斗木构架房屋基本完好，少数破坏；Ⅷ度区和Ⅸ度区的穿斗木构架房屋多数破坏，少数毁坏。下文将对其震害现象及成因进行具体分析。
