## 永安地震台数字地震观测系统常见故障的分析及排除

**摘要:** 论述了永安地震台数字地震观测系统的组成单元及各单元的作用与功能, 总结、分析日常观测中常见的各类故障, 并详细分析仪器运行过程中典型故障的产生原因及排除方法, 可为其他相关地震台站提供借鉴。

**Abstract:** This article introduces each part of digital seismological observation system of Yong'an seismic station and their function, summarizes and analyzes all kinds of common failures and solutions in daily observation. Meanwhile, the paper analyzes the causation of typical failure and solutions during the running of the system in detail, which can provide a reference for other related seismic stations.

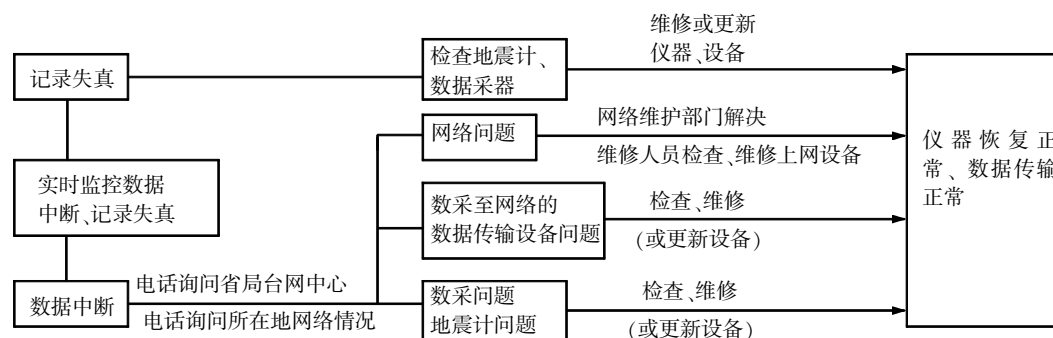
数字地震台站用地震计完成地面运动参量到模拟电压量的转变,再利用数据采集器将模拟的电压量转变成数字量<sup>[5]</sup>。数据记录处理中心发现记录出现问题时,首先要判断是什么故障。一般来说,能在实时监控中看到的有2种故障,即数据中断和记录失真。其次要搞清楚是地震计、数据采集器或数据传输设备出现异常导致的数据中断,还是网络传输过程出现异常导致的数据中断,最后根据上述的初步故障判定,确定具体的维修办法。根据仪器类型、数据传输方式等的不同,出现异常后判定仪器故障点的方法和思路也不同,永安地震台仪器维修人员根据本台近几年测震仪器出现的故障种类以及维修经验,总结出以下故障快速判定和维修的方法(图1)。

图1 永安地震台测震仪器故障快速判定和维修步骤示意图
